**fideicomiso**  
CENTRO HISTÓRICO  
DE LA CIUDAD DE MÉXICO

**INFORME FINAL DE LOS TRABAJOS  
EJECUTADOS EN LOS INMUEBLES: TEMPLO  
DE LA SANTÍSIMA TRINIDAD, TEMPLO DE  
NUESTRA SEÑORA DE LORETO, TEMPLO DE  
SAN JUAN DE DIOS, TEMPLO DE SAN  
LORENZO MÁRTIR Y ANTIGUO TEMPLO DE  
SAN DIEGO DE ALCALÁ ACTUAL  
LABORATORIO ARTE ALAMEDA, AL CIERRE  
DE 2025**

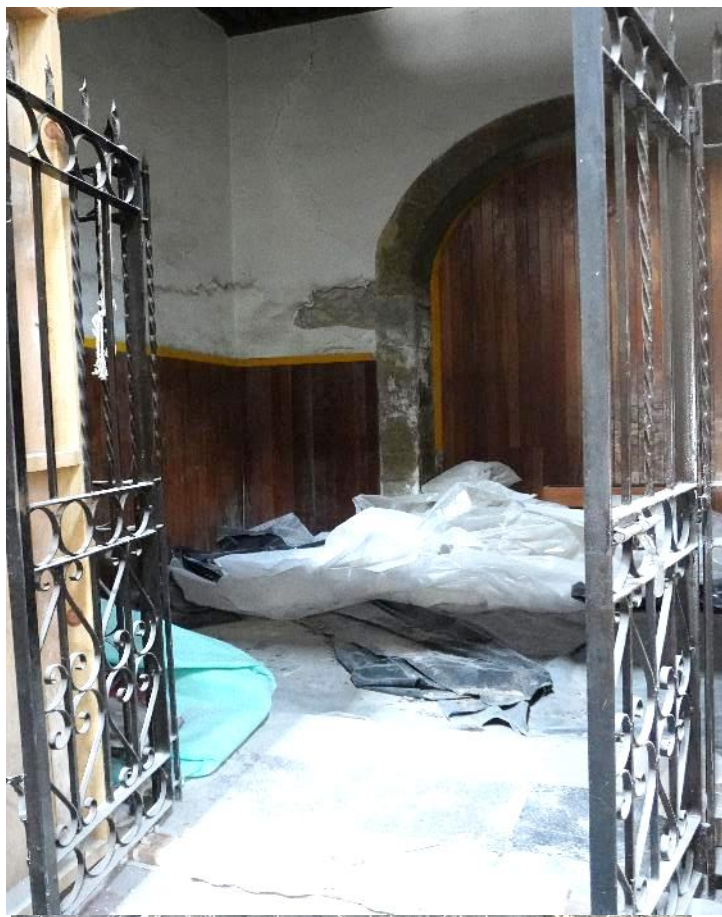
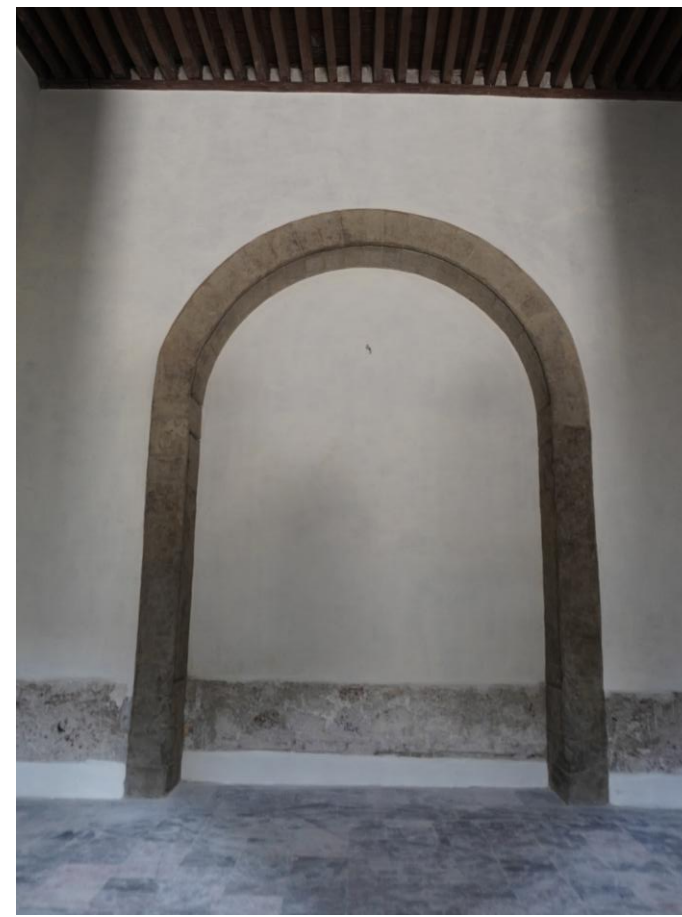
## 1. Nave principal (capilla)

En los muros de la capilla norte de la nave principal se llevó a cabo el retiro de aplanados degradados y se ejecutaron trabajos de consolidación mediante remamposteo, inyección de lechada de mortero de cal y la reintegración de aplanados con morteros compatibles, incluyendo acabado fino y aplicación de pintura a la cal.

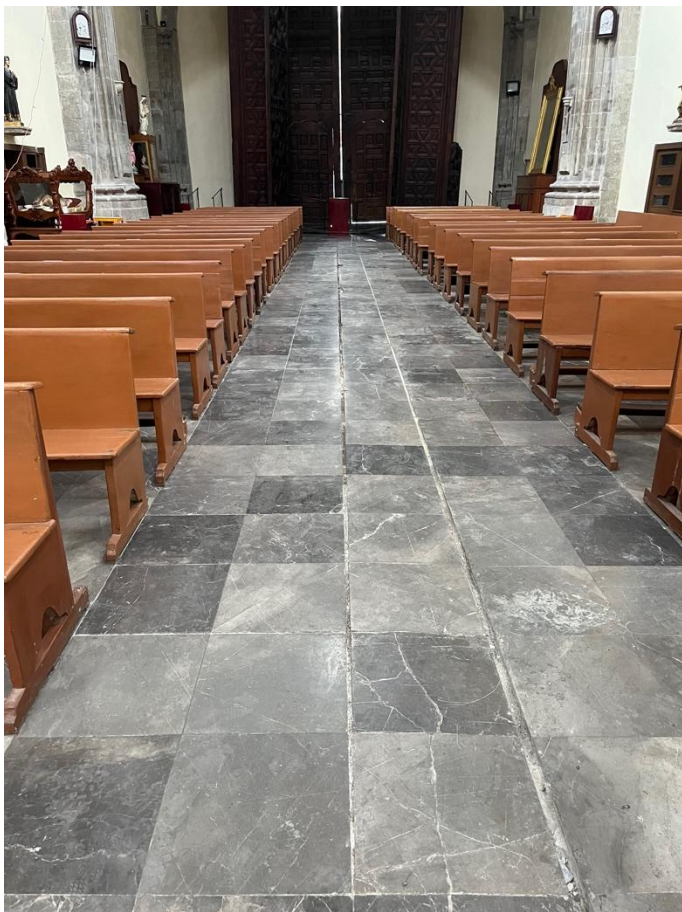
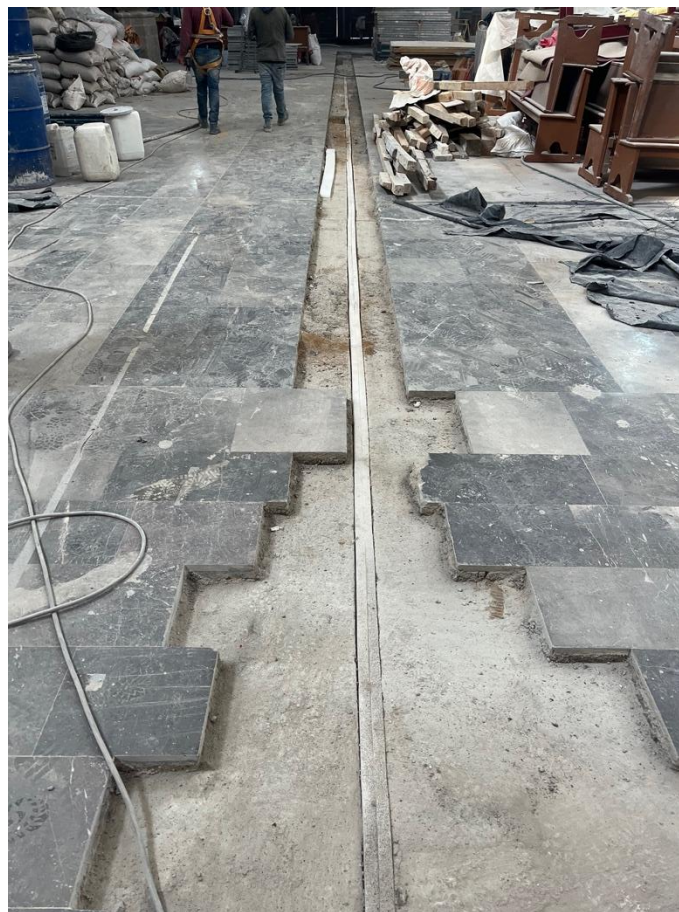
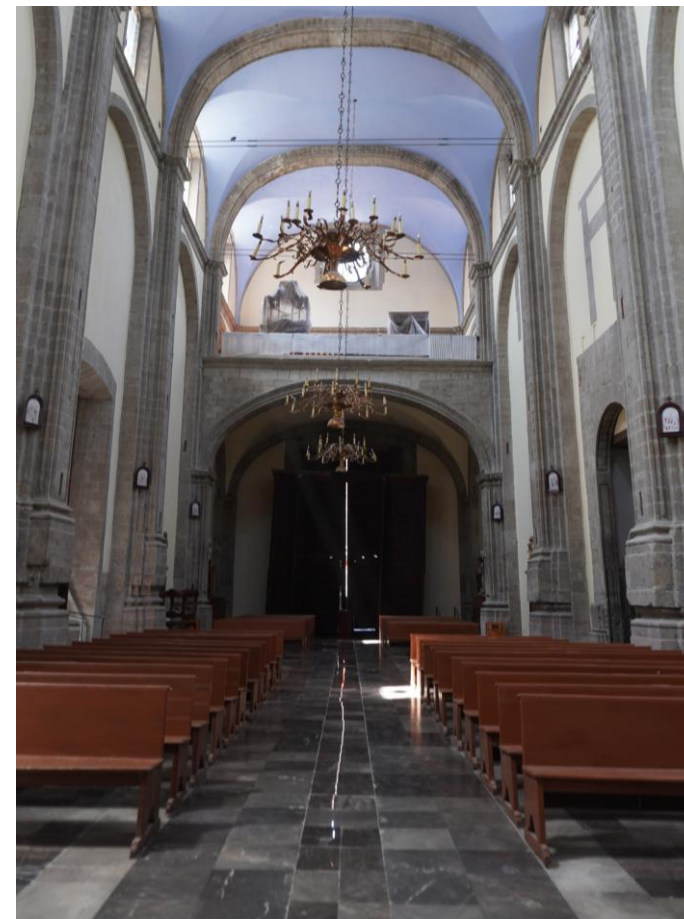
## 1. Nave principal (nave)

Asimismo, para la intervención en piso de mármol en presbiterio, transepto y nave principal, se realizó el retiro manual de piezas fracturadas o dañadas debido a los moviminetos sísmicos y hundimientos diferenciales.

Posteriormente, se ejecutaron trabajos de relleno y compactación con tepetate a travñes de las juntas frías encontradas en el firme de concreto, el cual se encuentra fabricado en módulos con el fin de absorber los moviemientos. Se colocó Tafoam (poliestireno extruido) en dichas juntas y finalmente se integraron piezas nuevas de mármol, realizando el despiece reflejando las juntas del firme con el fin de evitar futuras fracturas.

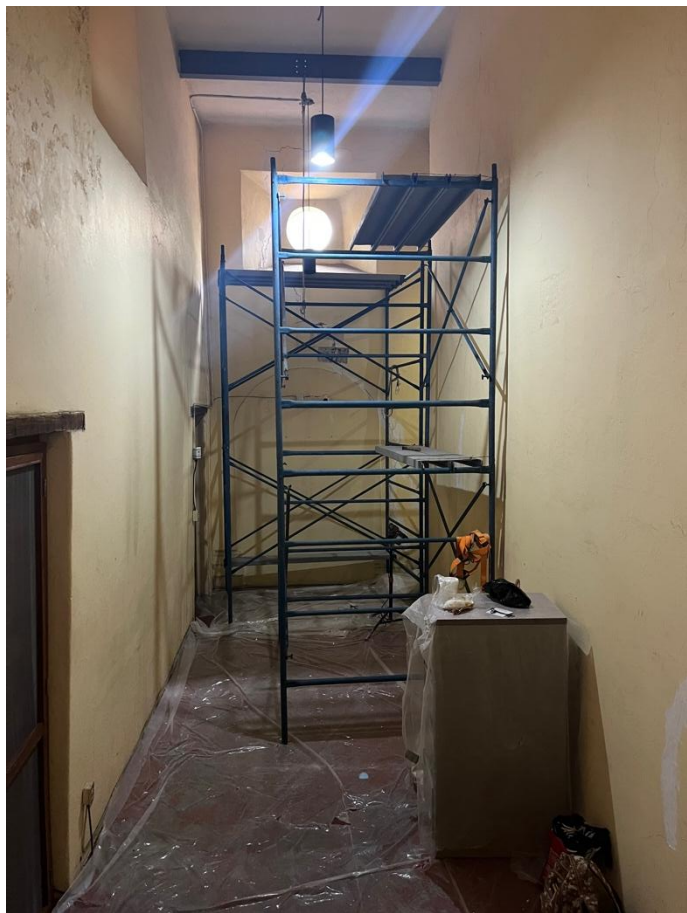
#### 4. Sacristía

Se llevó a cabo la apertura de cajas sobre las trayectorias de grietas en los muros interiores y posteriormente se colocaron grapas de recinto asentadas con mortero de cal y arena en proporción 1:3. Durante las labores de liberación se identificaron vestigios de pintura mural, por lo que se suspendió el cosido con grapas en dichas zonas y se optó por la consolidación mediante inyección de lechada de cal y arena, aplicada de forma controlada para no afectar los elementos pictóricos.

Asimismo, se realizaron inyecciones de lechada de cal en las grietas del muro oriente, previa limpieza, eliminación de polvo con aire a presión y lavado con agua. Se colocaron puertos de inyección a tresbolillo asentados con mortero cal-arena 1:3, aplicando la lechada con bomba hidráulica manual.

Posteriormente se llevaron a cabo los trabajos de reintegración de aplanados en el muro norte de la sacristía, utilizando mortero en espesores de hasta 5 cm, previa limpieza, cepillado y humectación de las superficies, concluyendo con acabado fino a base de mortero cal y arena, tras lo cual se aplicaron tres manos de pintura a la cal.

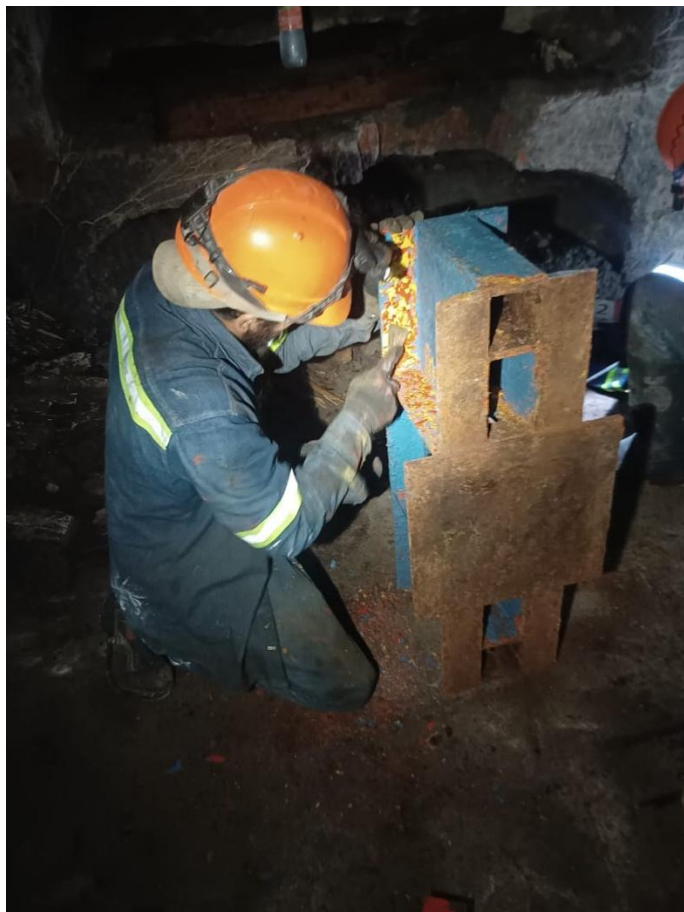
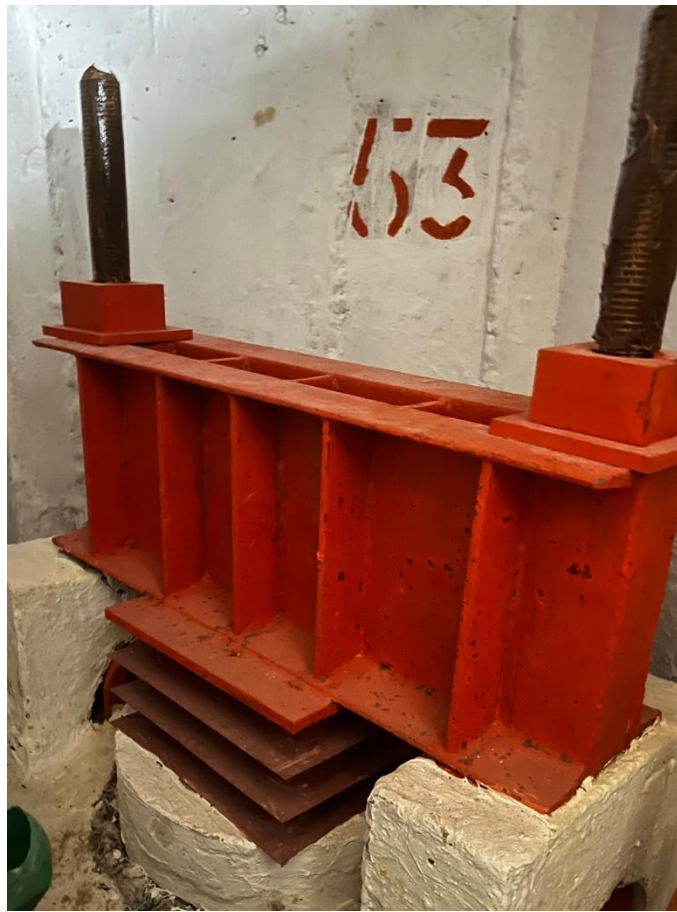
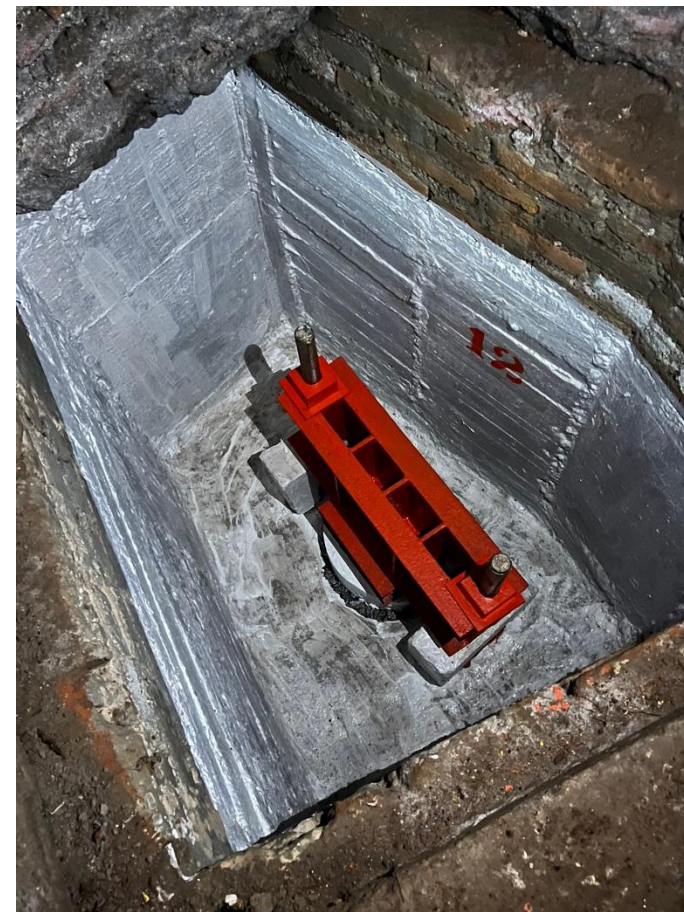
## 5. Cimentación

- Descarga del pilote mediante sistema de doble puente.
- Desmontaje del sistema de control (cabezal, cubos deformados y espárragos).
- Limpieza de piezas metálicas y eliminación de óxido y pintura deteriorada.
- Sustitución de espárragos, tornillería dañada y estabilizadores de concreto.
- Aplicación de pintura anticorrosiva en cabezal y piezas metálicas.
- Reemplazo del sello de estopa envejecido.
- Desbaste y cabeceo de pilotes cuando la penetración superó 15 cm.
- Montaje del marco de carga con espárragos engrasados y colocación del nuevo arreglo de cubos respetando la configuración original.
- Precarga del pilote mediante equipo hidráulico hasta alcanzar la carga de fluencia correspondiente.

Estas labores se complementaron con la rotulación de pilotes, acarreo de material retirado y limpieza final de las zonas intervenidas. Antes y después de cada intervención se realizaron lecturas topográficas para registrar el comportamiento estructural y garantizar la estabilidad del templo frente a los asentamientos diferenciales.

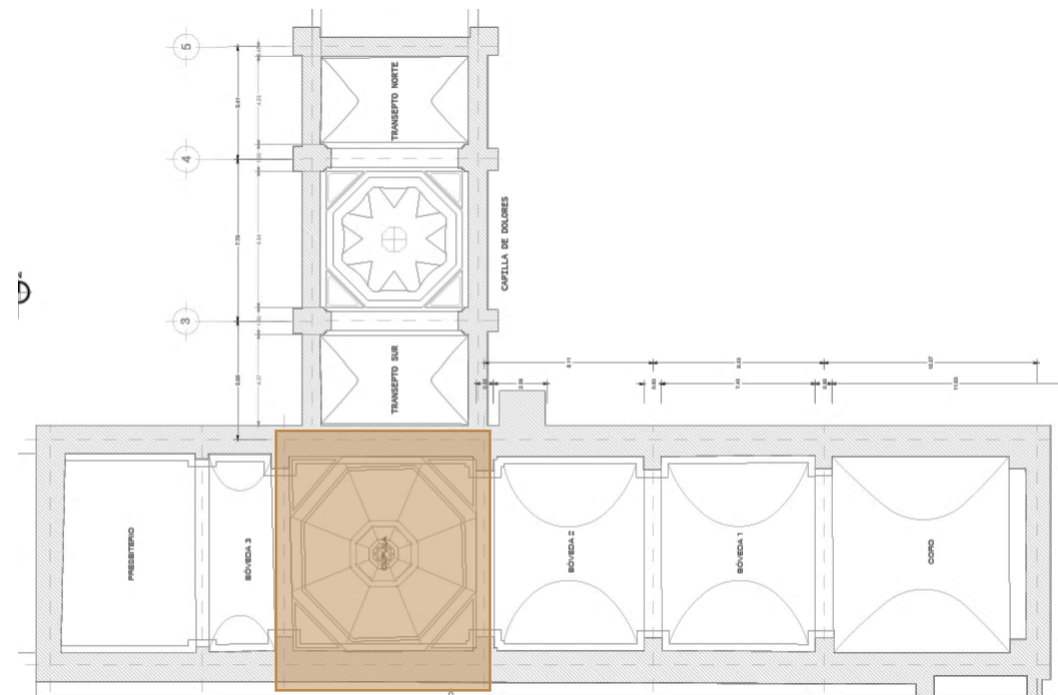
Cúpula Principal.

Personal de restauración comienza con la liberación de capas pictóricas existentes en intradós de la Cúpula Principal en trayectoria de grietas, fisuras y con la liberación de raíces de la flora parasita existente en intradós de la Cúpula Principal mediante medios manuales para llegar a la capa pictórica de pintura mural.

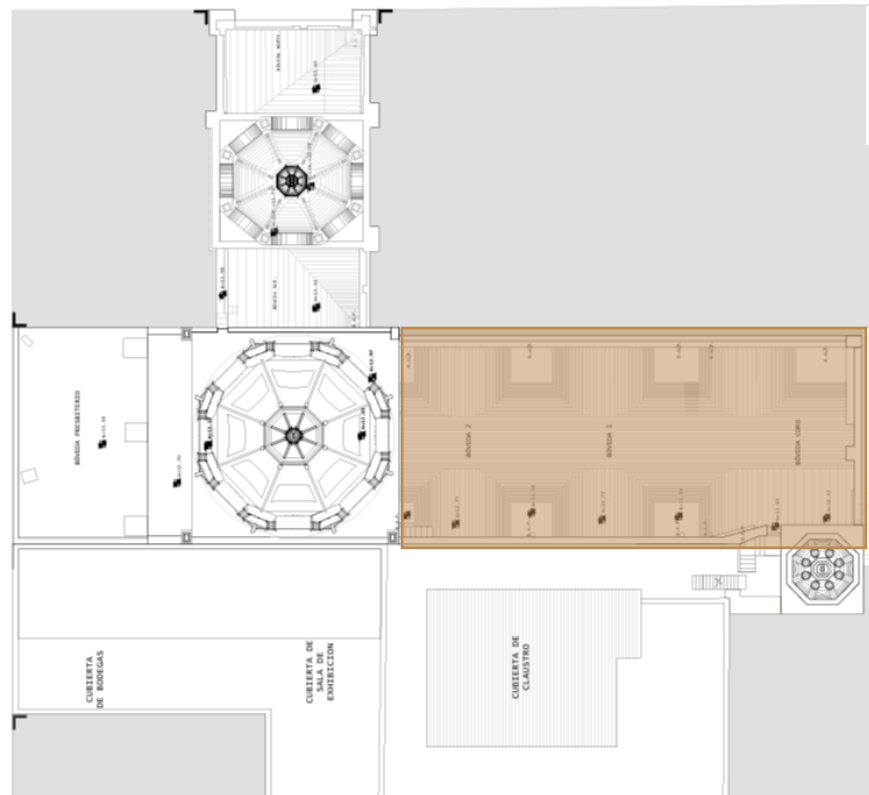
Bóvedas Nave Principal

Inician los trabajos de liberación de enladrillado en extradós de bóvedas de la Nave principal en grietas y fisuras a 30cm según la trayectoria, se encontró mortero de diferentes materiales de una intervención previa, también se encontraron puertos de inyección.

Inician los trabajos de Consolidación para cocer grietas, se aperturan cajas de 40cm x 60 cm para recibir las grapas de tezontle a cada 60 cms, posteriormente el rajueleo y se dejan puertos de inyección a cada 40cms.

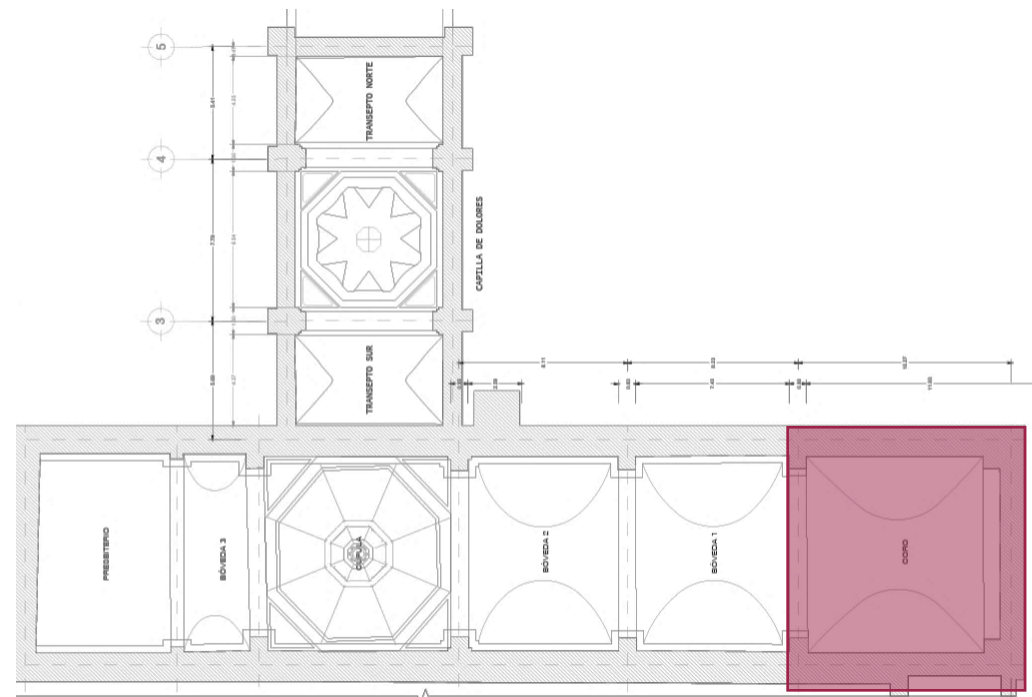
Coro.

Comienzan los trabajos de liberación de aplanados en grietas según su trayectoria por medios manuales.

Inician los trabajos de consolidación de grietas en bóveda del coro, mediante cocido con grapas de tezontle, con la apertura de cajas para recibir grapas, rejunteo con mortero de cal-arena y se colocarán puertos de inyección.
