**fideicomiso**  
CENTRO HISTÓRICO  
DE LA CIUDAD DE MÉXICO

# **INFORME FINAL DE LOS TRABAJOS EJECUTADOS EN EL INMUEBLE: ANTIGUO TEMPLO DE SAN DIEGO DE ALCALÁ ACTUAL LABORATORIO ARTE ALAMEDA, AL CIERRE DE 2026**

## **Antiguo Templo de San Diego de Alcalá actual Laboratorio Arte Alameda.**

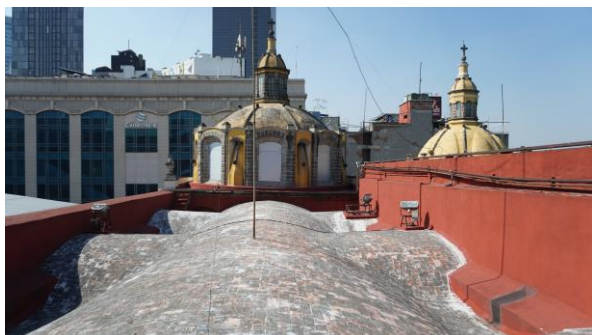
**Figura 1.** Estado Inicial de extradós de bóveda de Nave Principal.

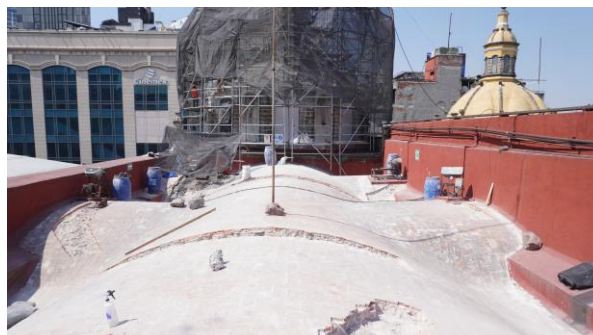
**Figura 2.** Durante los trabajos en extradós de bóveda de Nave Principal.

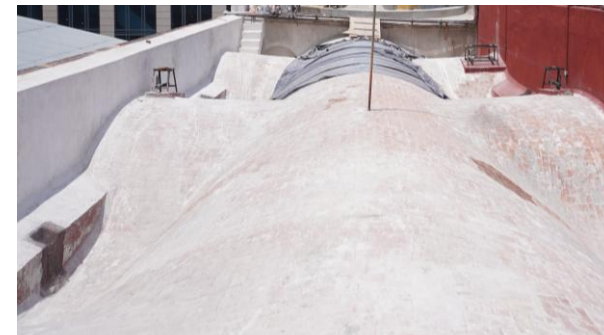
**Figura 3.** Estado Final en extradós de bóveda de Nave Principal.

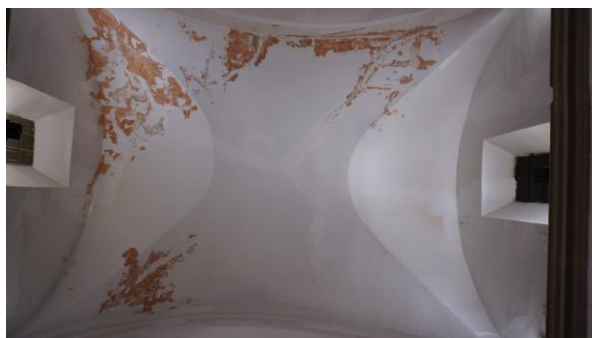
**Figura 4.** Estado Inicial de intradós de bóvedas de Nave Principal.

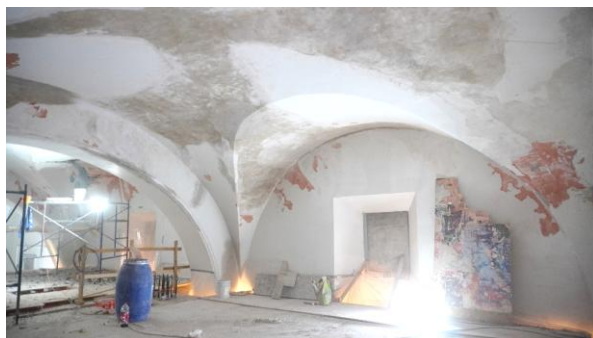
**Figura 5.** Durante los trabajos en intradós de bóvedas de Nave Principal.

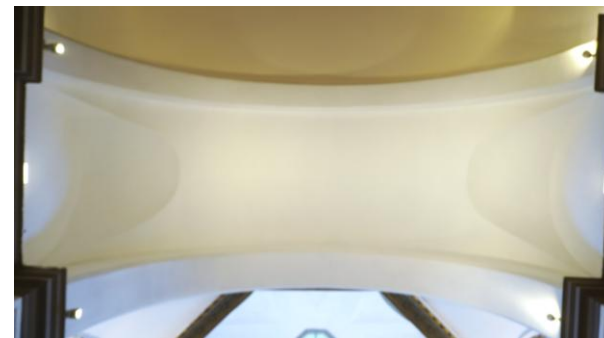
**Figura 6.** Estado Final en intradós de bóvedas de Nave Principal.

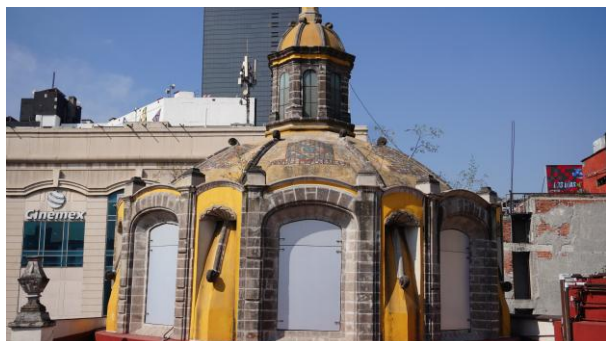
**Figura 7.** Estado Inicial de extradós de Cúpula Principal.

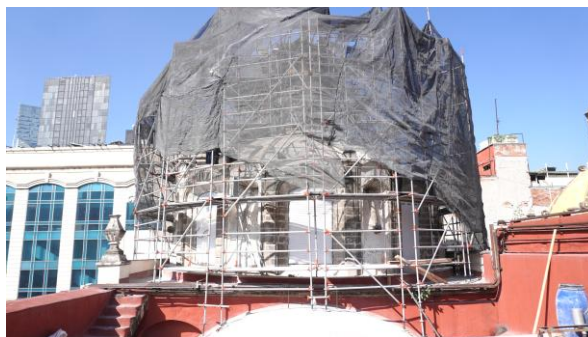
**Figura 8.** Durante los trabajos en extradós de Cúpula Principal.

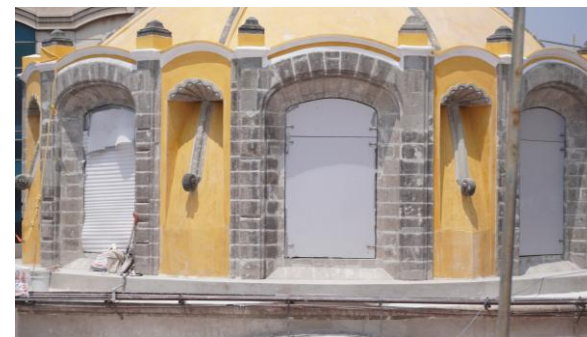
**Figura 9.** Después de los trabajos en extradós de Cúpula Principal.

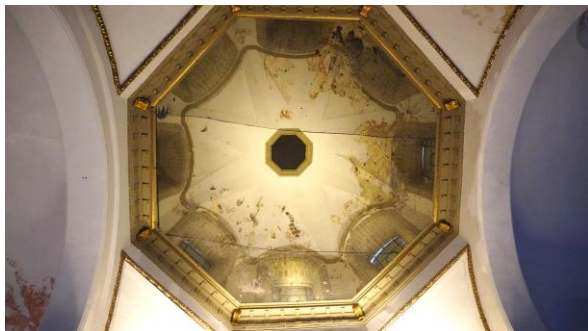
**Figura 10.** Estado Inicial de intradós de Cúpula Principal.

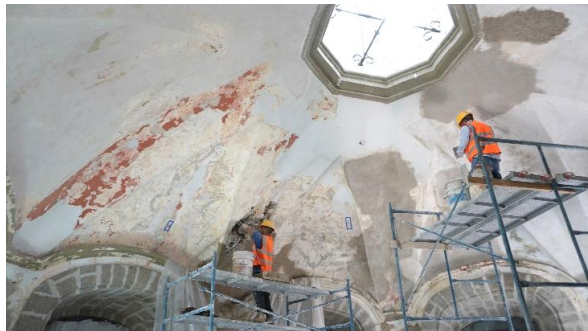
**Figura 11.** Durante los trabajos en intradós de Cúpula Principal.

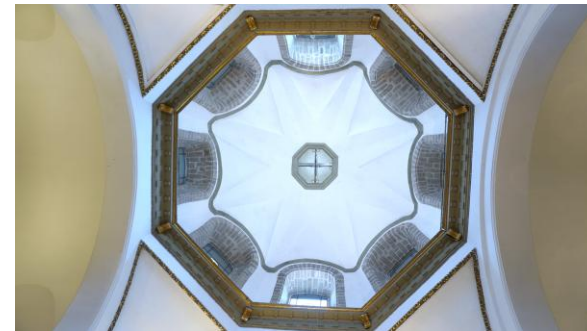
**Figura 12.** Después de los trabajos en intradós Cúpula Principal.

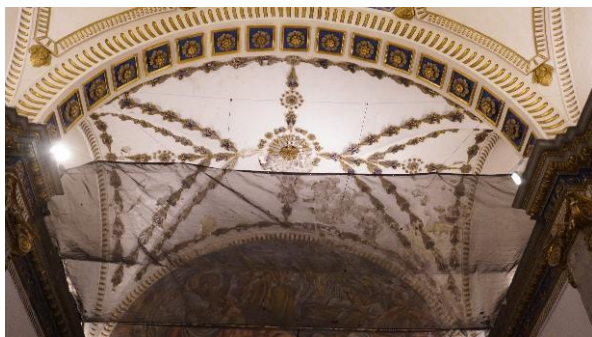
**Figura 13.** Estado Inicial de Intradós de bóveda de Capilla de Dolores.

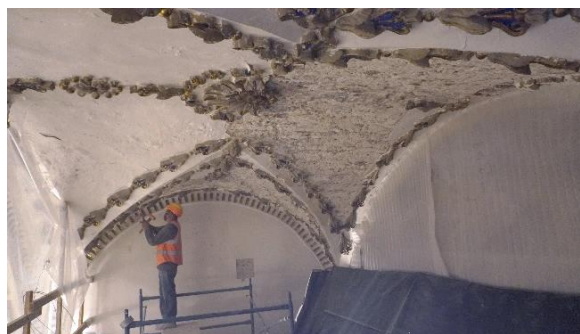
**Figura 14.** Durante los trabajos del Intradós de bóveda de Capilla de Dolores..

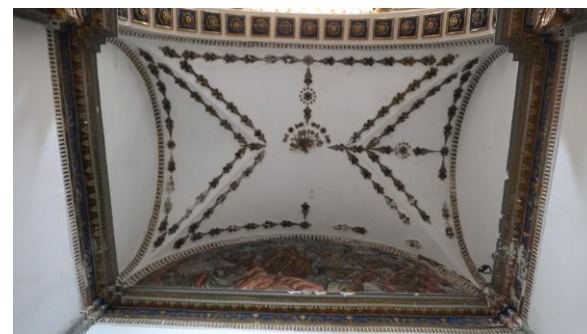
**Figura 15.** Después de los trabajos en Intradós de bóveda de Capilla de Dolores.

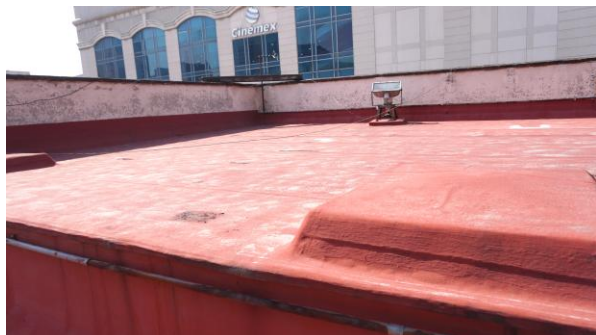
**Figura 16.** Estado inicial en cubiertas.

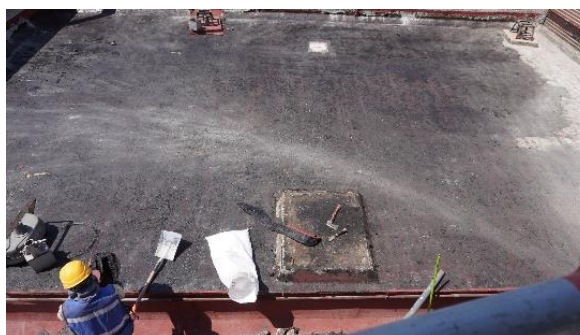
**Figura 17.** Durante los trabajos en cubiertas.

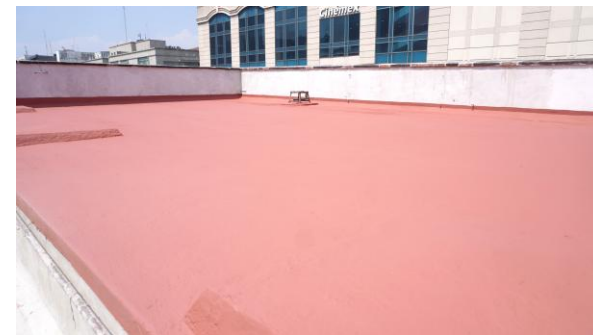
**Figura 18.** Estado Final en cubiertas.
