**fideicomiso**  
CENTRO HISTÓRICO  
DE LA CIUDAD DE MÉXICO

**INFORME FINAL DE LOS TRABAJOS  
EJECUTADOS EN LOS INMUEBLES: TEMPLO  
DE LA SANTÍSIMA TRINIDAD, TEMPLO DE  
NUESTRA SEÑORA DE LORETO, TEMPLO DE  
SAN JUAN DE DIOS, TEMPLO DE SAN  
LORENZO MÁRTIR Y ANTIGUO TEMPLO DE  
SAN DIEGO DE ALCALÁ ACTUAL  
LABORATORIO ARTE ALAMEDA, AL CIERRE  
DE 2025**

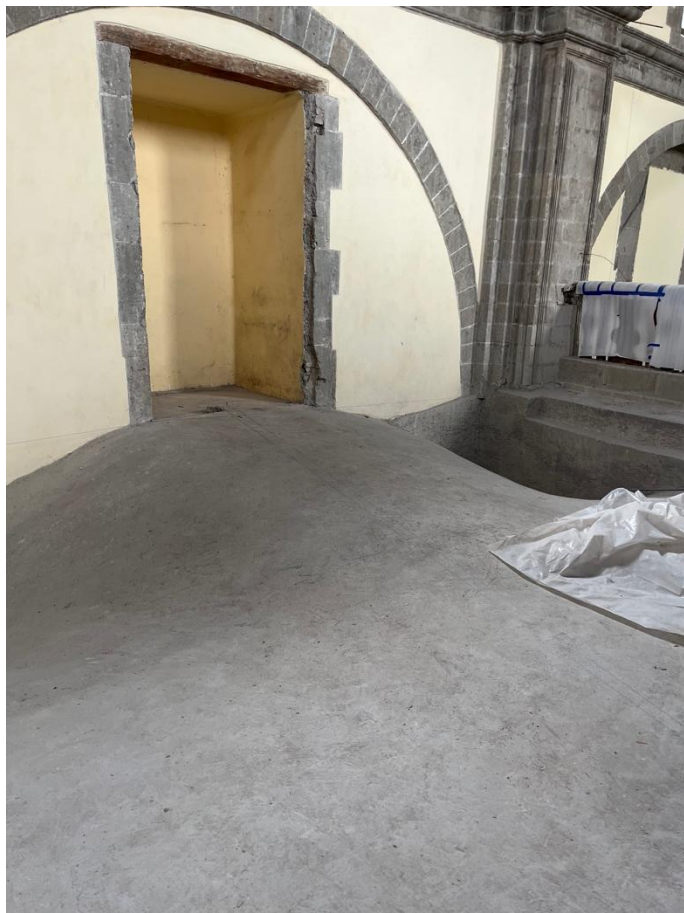
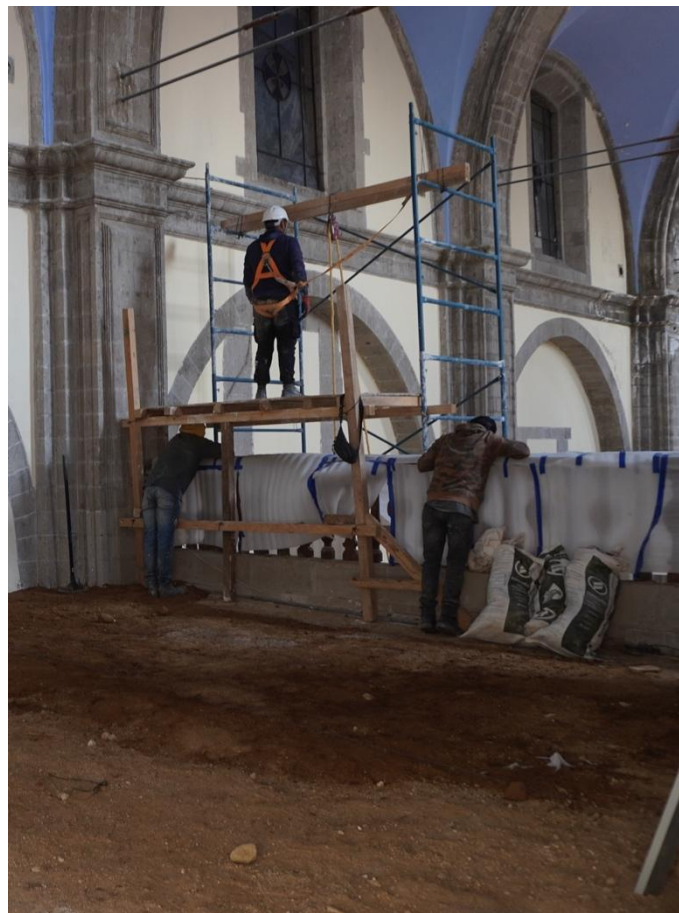
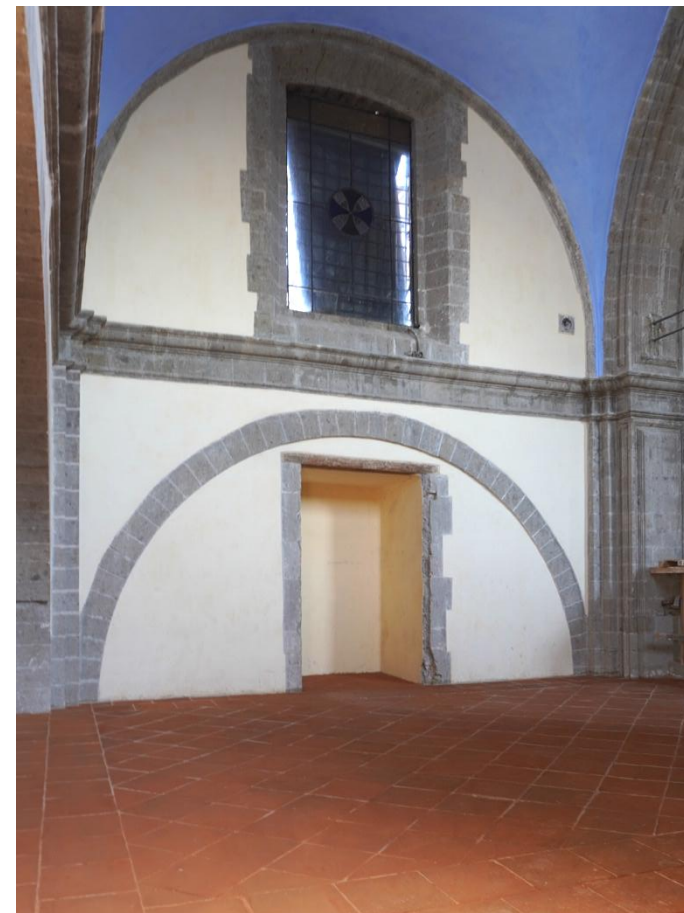
## 1. Nave principal (coro)

En el área del coro se realizó la inspección y levantamiento de niveles. Se integró un relleno de nivelación con profundidades variables, empleando tezontle, tepetate apisonado en capas controladas y un firme de mortero de cal y arena. Posteriormente, se colocó un enladrillado de barro como acabado final.

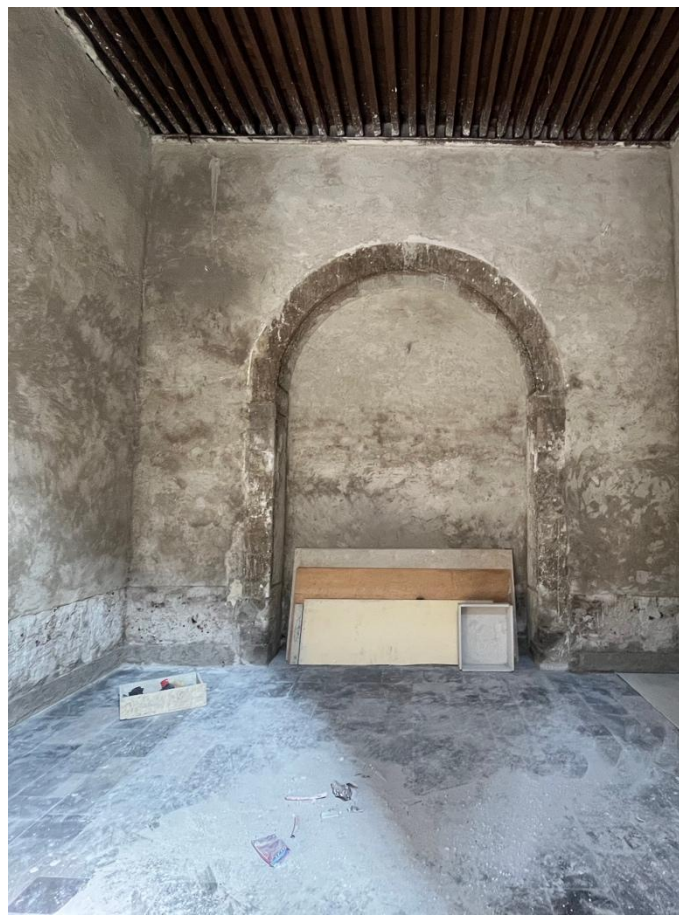
## 1. Nave principal (capilla)

En los muros de la capilla norte de la nave principal se llevó a cabo el retiro de aplanados degradados y se ejecutaron trabajos de consolidación mediante remamposteo, inyección de lechada de mortero de cal y la reintegración de aplanados con morteros compatibles, incluyendo acabado fino y aplicación de pintura a la cal.

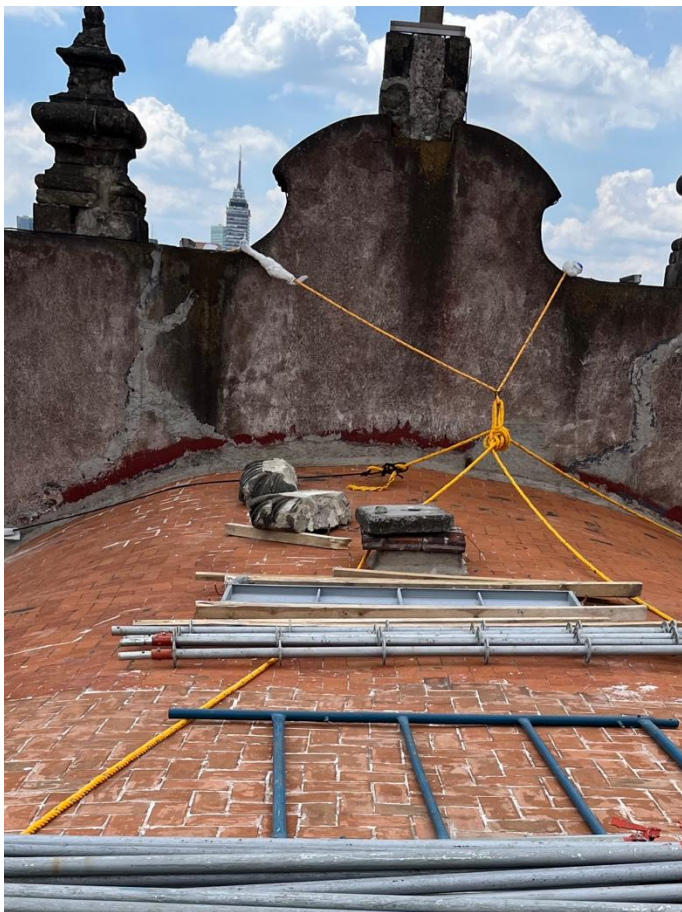
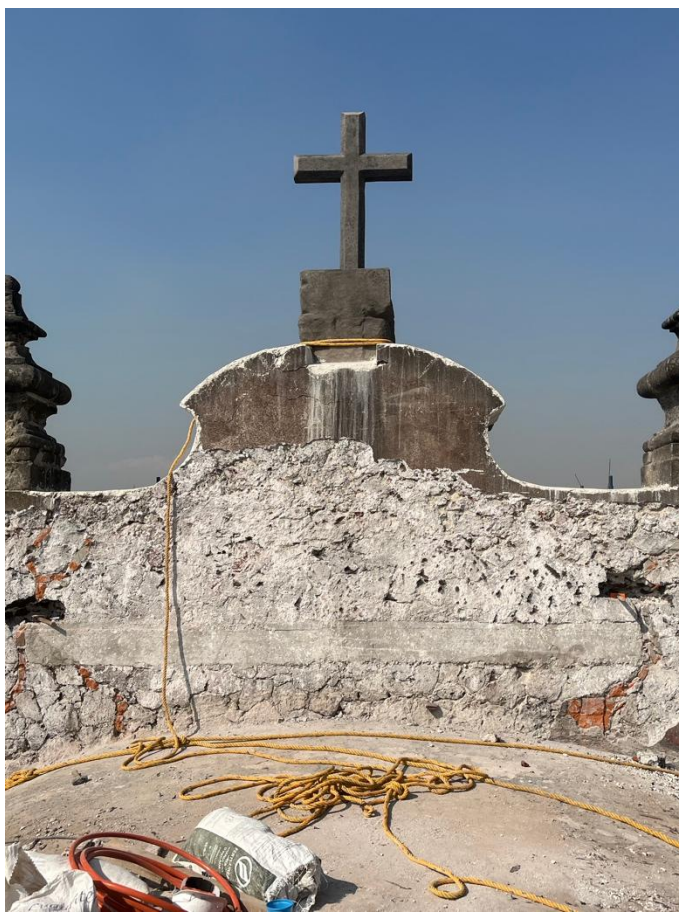
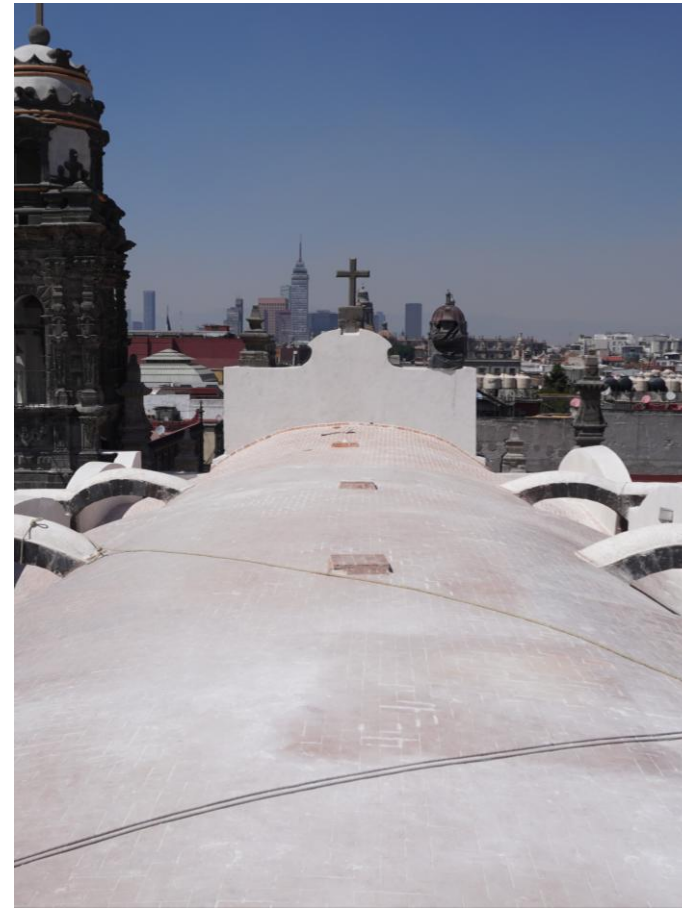
## 2. Cubiertas

Se ejecutó el retiro de aplanados degradados en los pretilos de las fachadas norte, sur y poniente, seguido del proceso de consolidación de estos elementos mediante la apertura de cajas, colocación de grapas de recinto, remamposteo e inyección con lechada de cal. Al concluir las labores de consolidación se reintegraron los aplanados con morteros compatibles, acabados finos y aplicación de pintura.

En el extradós de la bóveda del coro se retiraron el enladrillado y entortado existentes, se consolidaron grietas mediante la colocación de grapas e inyección de lechada de cal, integrando una capa de impermeabilizante de poliuretano líquido y posteriormente el enladrillado.

Finalmente, se aplicó una capa de impermeabilizante a base de jabón y alumbre, se realizaron chaflanes perimetrales, se limpiaron bajadas pluviales y se colocaron nuevas coladeras, restableciendo el correcto desalojo de aguas pluviales.

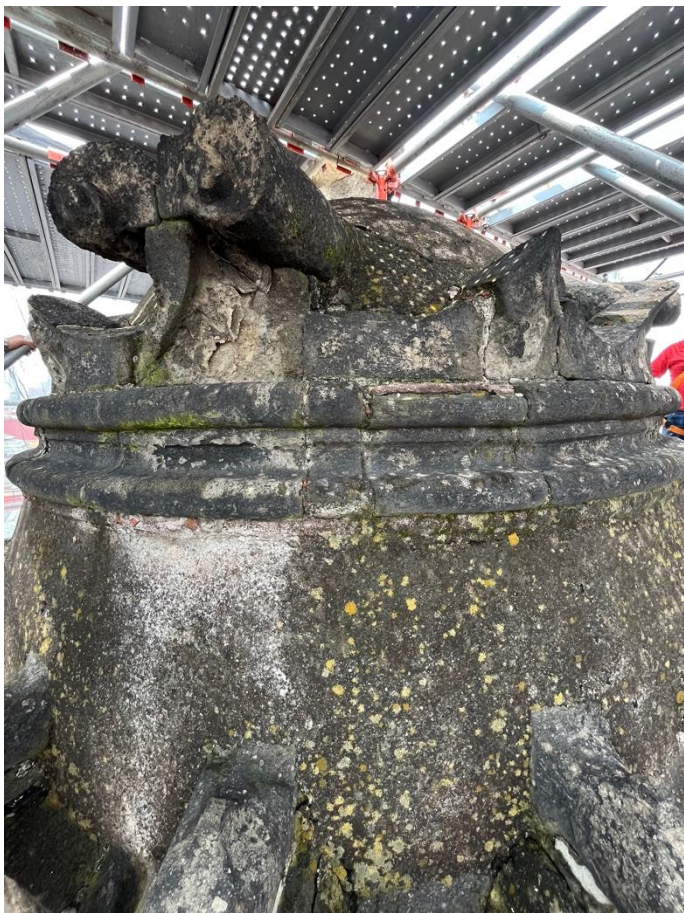
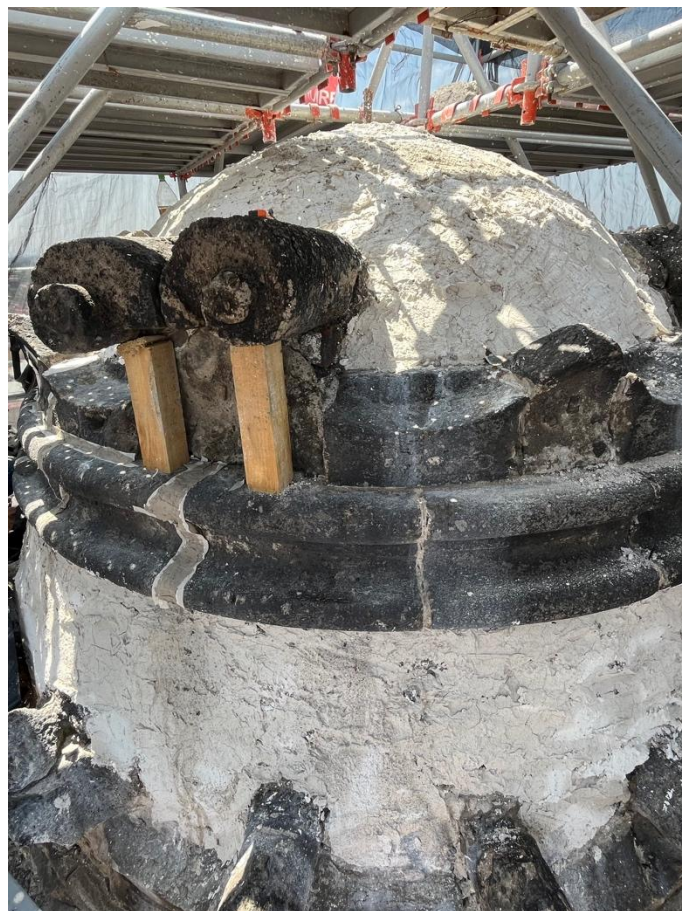
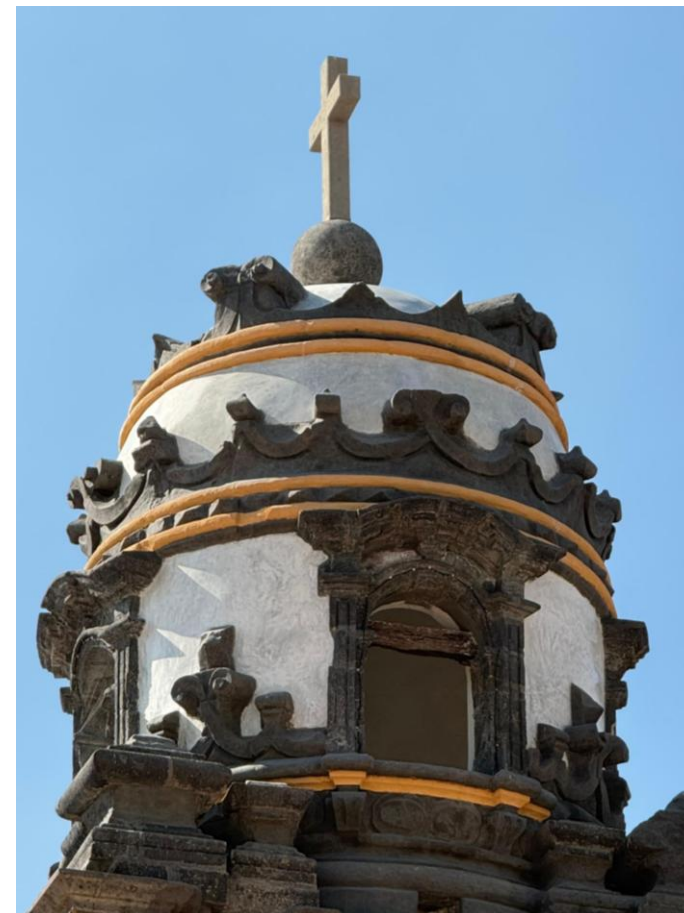
### 3. Torre campanario

Posteriormente, se retiraron aplanados degradados en paramentos interiores y exteriores, incluyendo el intradós del cupulín, y se efectuó el rejunteo de elementos de cantera con mezclas compatibles. Se reintegraron aplanados, se integraron chaflanes y ribetes en elementos ornamentales horizontales, y se aplicaron enlucidos de protección en elementos de cantera. Se llevó a cabo la aplicación de pátina en el exterior de la torre asegurando la integración cromática de los nuevos elementos con los existentes. Finalmente se realizó la integración de una compuerta de acceso a la torre campanario y una puerta de acceso controlado a la azotea.

Se realizaron trabajos de remamposteo y la sustitución de bases de roleos mediante piezas de cantera. Finalmente, se integraron chaflanes en los remates de los pináculos; se integraron el orbe y la cruz como un elemento unificado reforzado estructuralmente. En el cupulín se aplicó un nuevo acabado bruñido en el color autorizado y se instalaron redes antiaves.

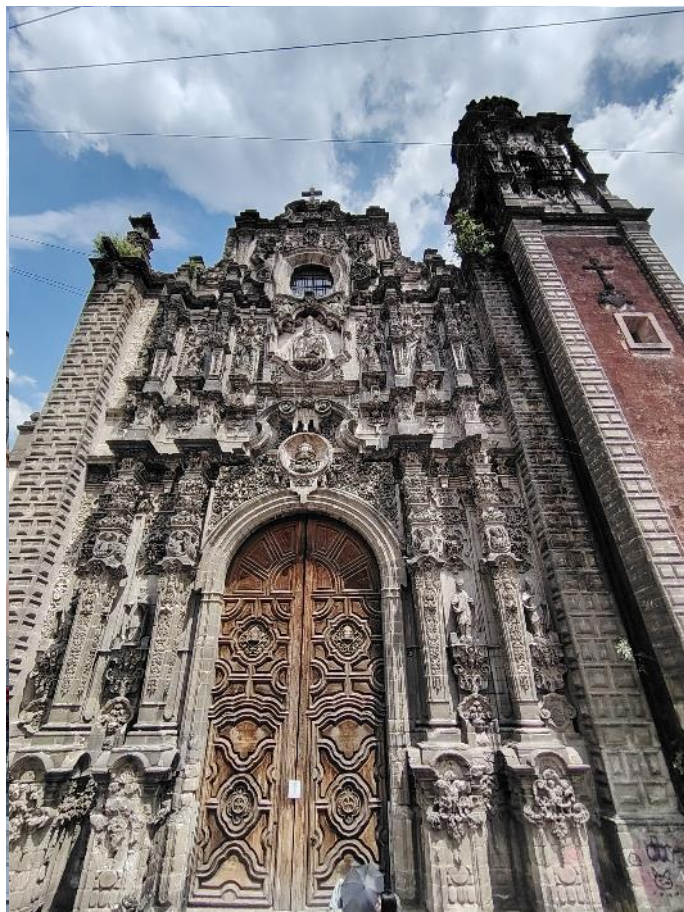
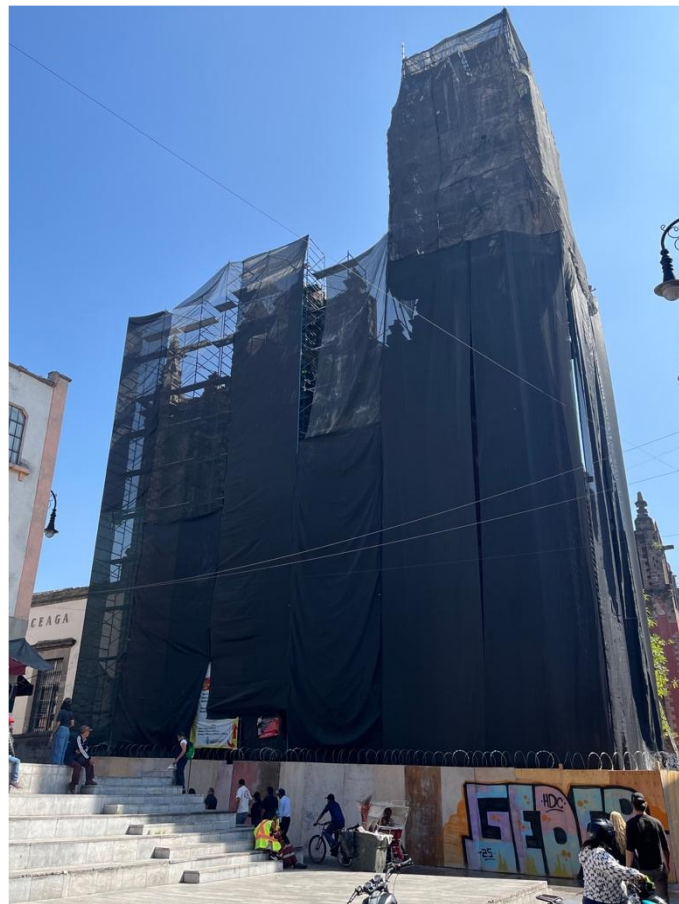
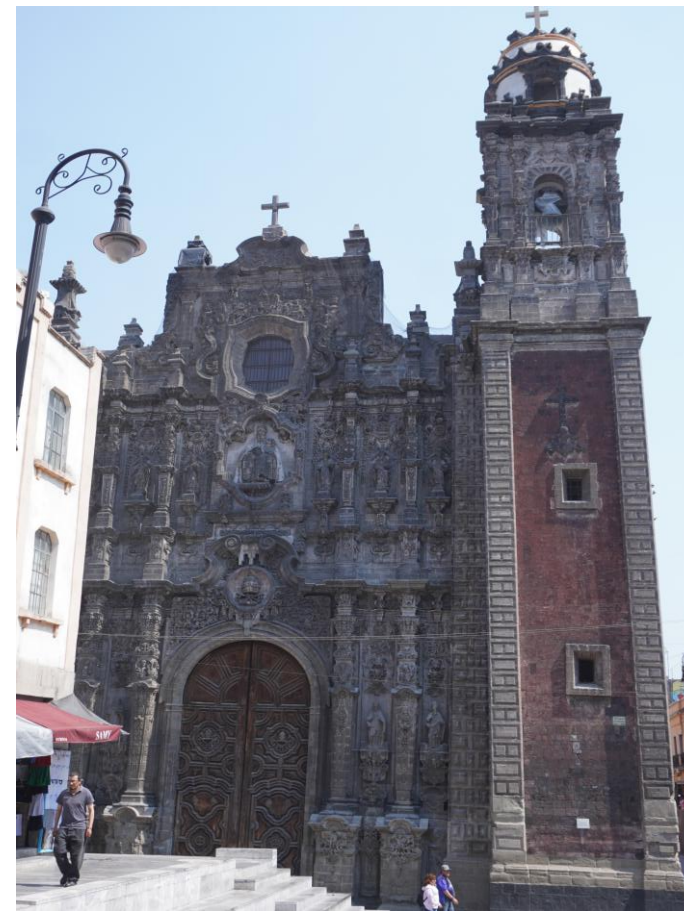
## 4. Fachadas

En los paramentos de la fachada norte se ejecutaron labores de consolidación mediante la colocación de grapas estructurales en grietas, inyección de lechada de cal, retiro de flora parásita e integración de un nuevo acabado fino de mortero.

En los contrafuertes de la fachada sur se llevó a cabo el retiro de aplanados degradados, el remamposteo, la reintegración de aplanados con acabado fino y la aplicación de pintura.

Se consolidaron los pináculos perimetrales y elementos ornamentales mediante la integración de nuevos elementos de cantera tallados en sitio, asentados a las bases originales y posteriormente se aplicó pátina para asegurar la integración cromática entre elementos.

Finalmente se instalaron redes antiaves en portadas de las fachadas principal y sur, asegurando la correcta integración estructural y estética de las fachadas.

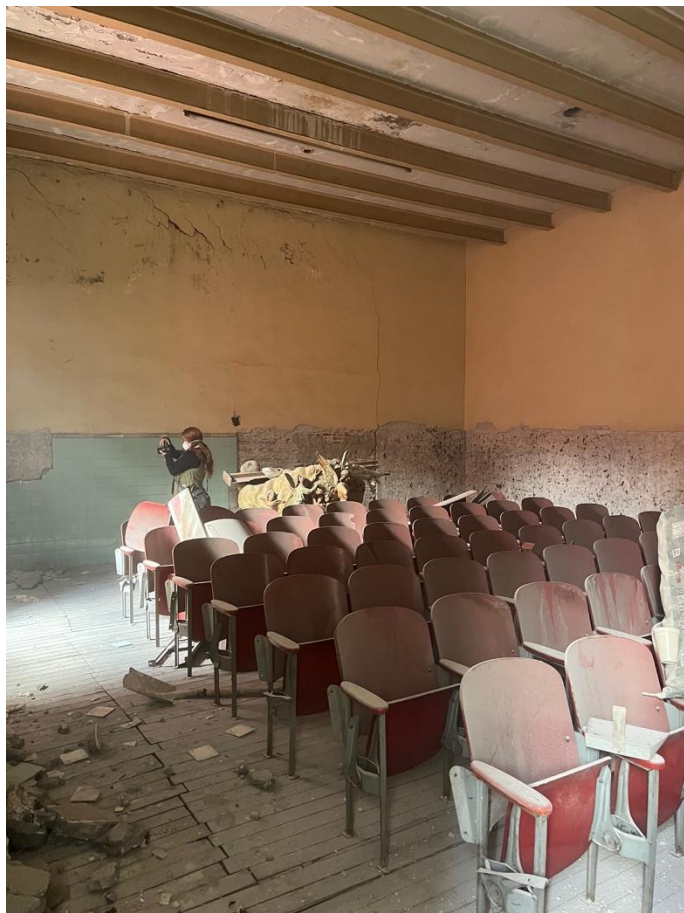
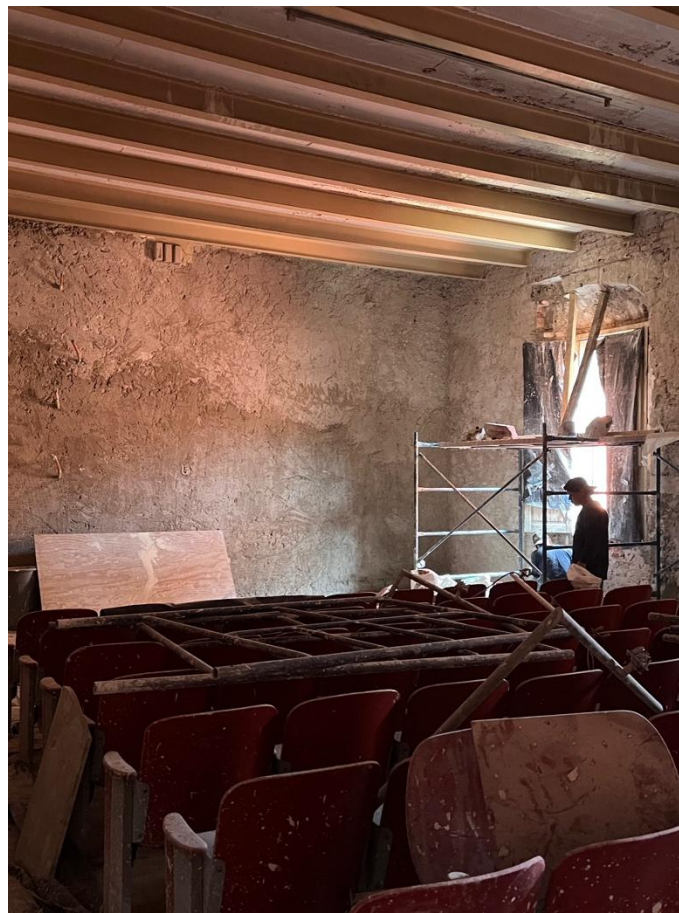
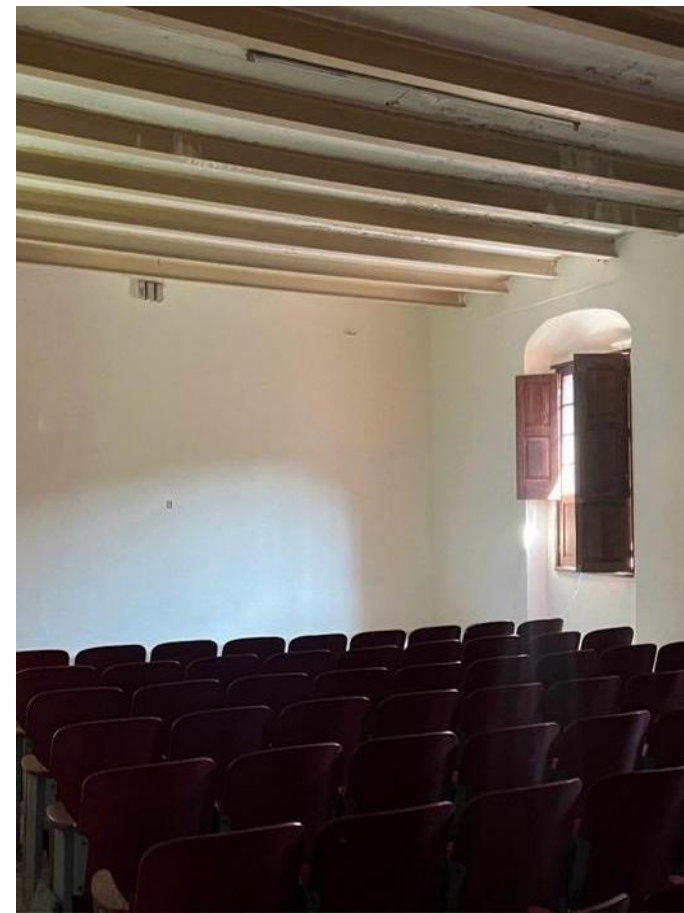
## 5. Sacristía y anexos

Se ejecutó el retiro de aplanados y recubrimientos degradados en paramentos y en el intradós de bóvedas de la sacristía, cubo de escaleras y auditorio. Se llevó a cabo la limpieza y humectación de superficies. Durante estas labores se detectaron vestigios de pintura mural, lo que permitió definir criterios cromáticos y realizar pruebas de color. Se llevaron a cabo trabajos de consolidación mediante remamposteo, colocación de grapas estructurales, inyección de lechada de cal y reintegración de aplanados con morteros compatibles.

Asimismo, se dismanteló el mezzanine existente en el cubo de escaleras, se concluyeron los trabajos de retiro de pintura vinílica en elementos de cantera de la sacristía. Se aplicaron acabados finales con pintura a la cal en paramentos e intradós de las bóvedas, conforme a los colores autorizados por el INAH.

Finalmente, se realizaron trabajos de conservación en herrería y carpintería, se integró la nueva escalera de acero y su barandal, se colocó la cancelería de madera en ventanas y se dio mantenimiento tanto a los elementos de herrería existentes como a las puertas de madera del auditorio; se dismanteló el andamiaje y se efectuó la limpieza general y el reacomodo del mobiliario, restableciendo las condiciones de uso de los espacios intervenidos.

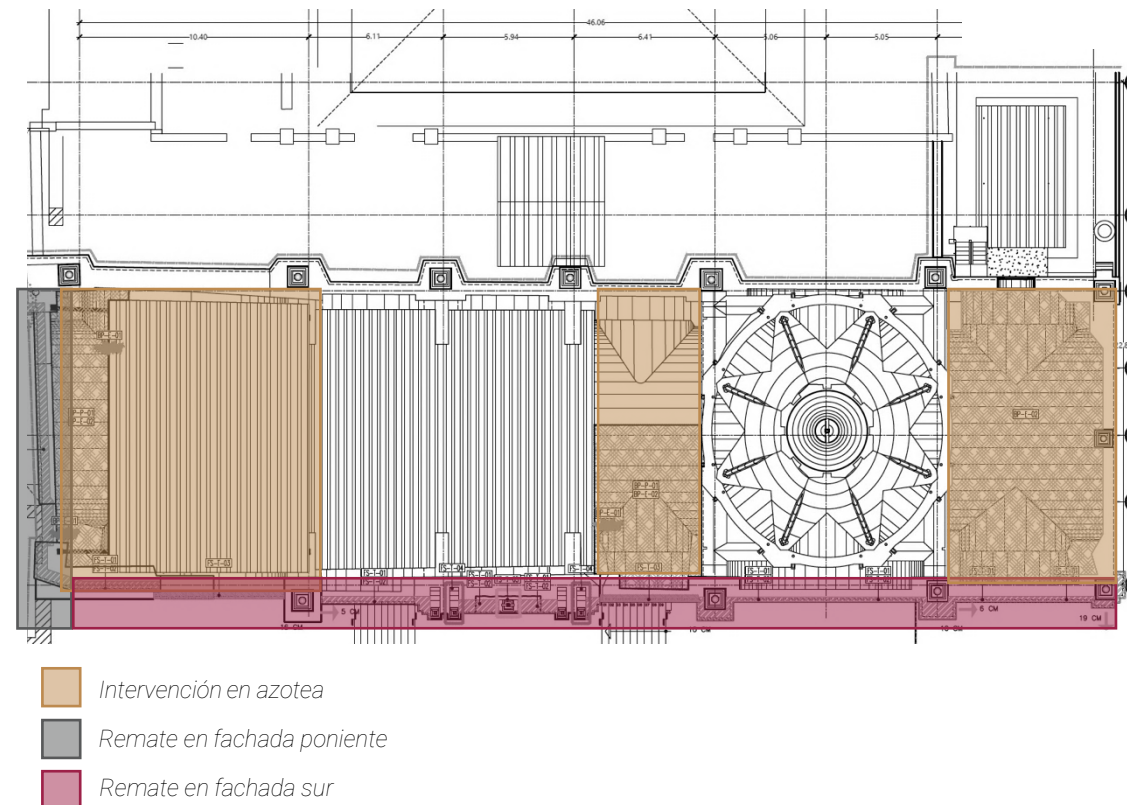
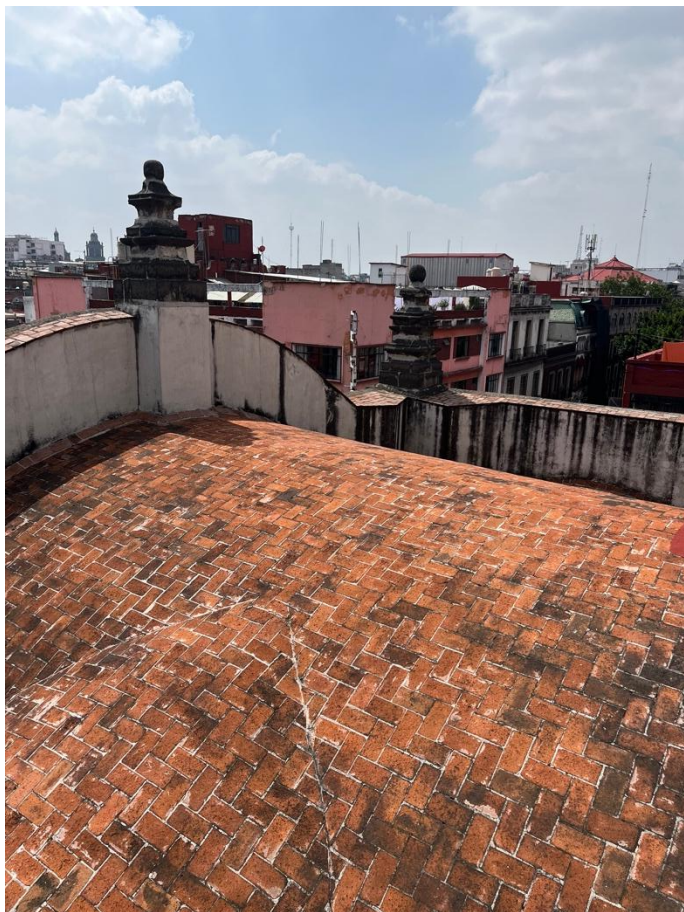
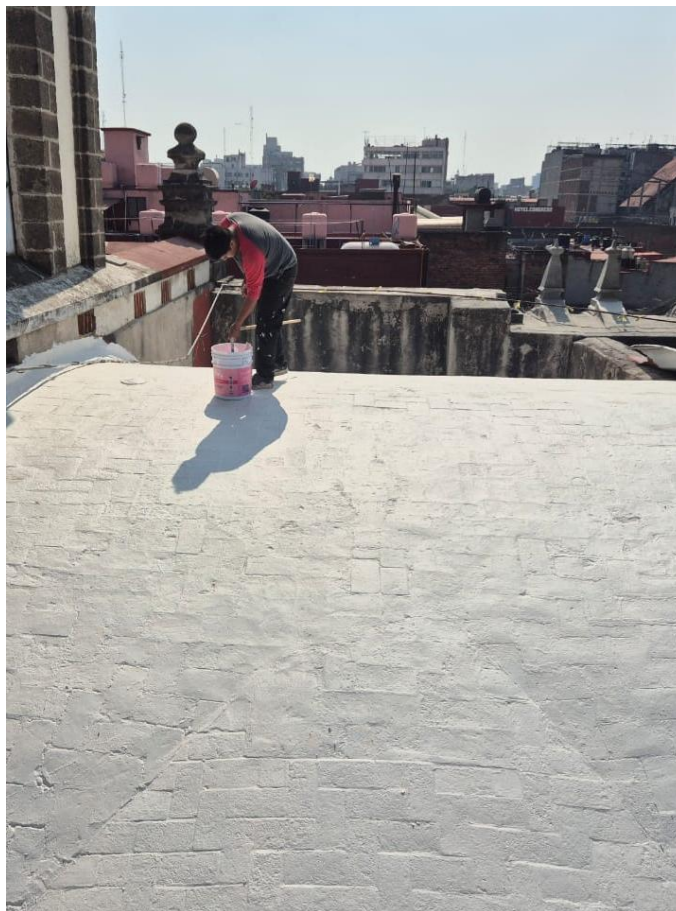
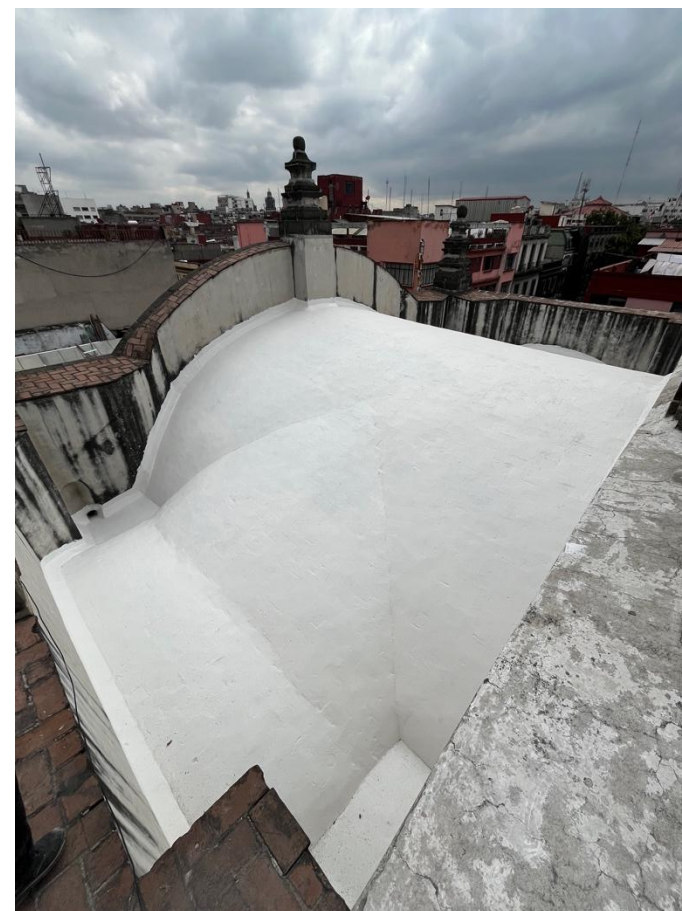
#### 4. Planta de azotea

Se procedió al retiro de elementos sueltos y piezas de cornisa en riesgo de desprendimiento en las fachadas norte y poniente, con el fin de prevenir accidentes y posibles afectaciones a los inmuebles colindantes. Asimismo, se retiraron los chaflanes dañados o desprendidos ubicados en los vértices entre paramentos y elementos horizontales, como losas y cornisas.

Se realizó la reintegración de chaflanes en el perímetro de la azotea.

Se retiró el impermeabilizante acrílico desprendido. Posteriormente, se realizó un lavado general con agua a presión.

Finalmente, se completó la aplicación del sistema de impermeabilización acrílica elastomérica en la azotea. Las labores incluyeron la limpieza y preparación de la superficie, eliminando falsas adherencias, recubrimientos mal fijados, polvo y contaminantes. Sobre la superficie limpia y seca se aplicó un sellador acrílico impermeable y, posteriormente, dos manos de impermeabilizante acrílico aplicadas en sentido cruzado, garantizando una cobertura uniforme y continua.

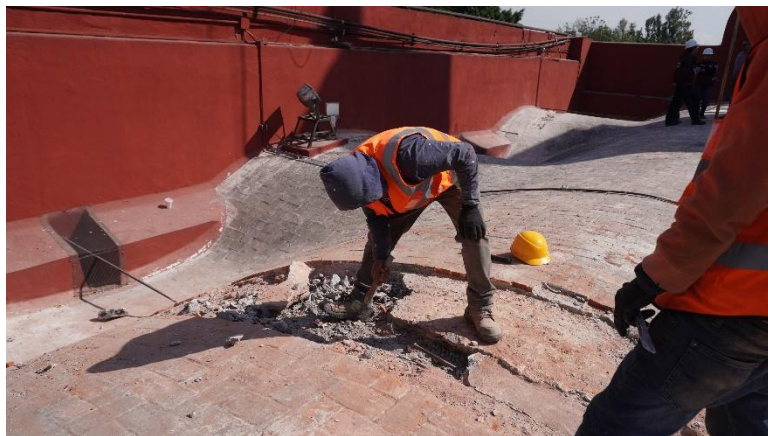
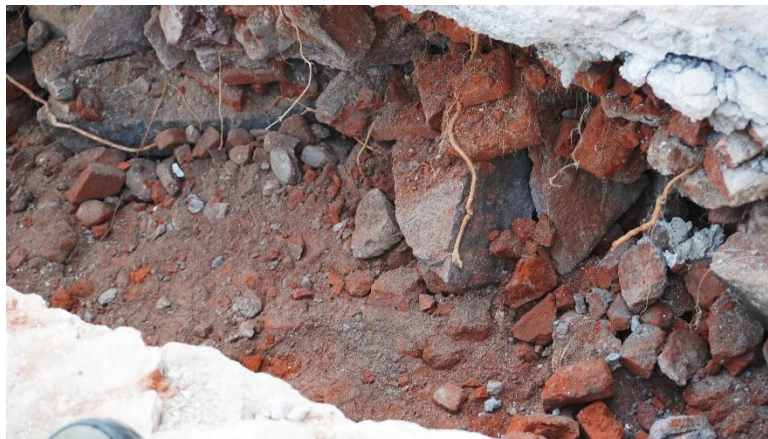
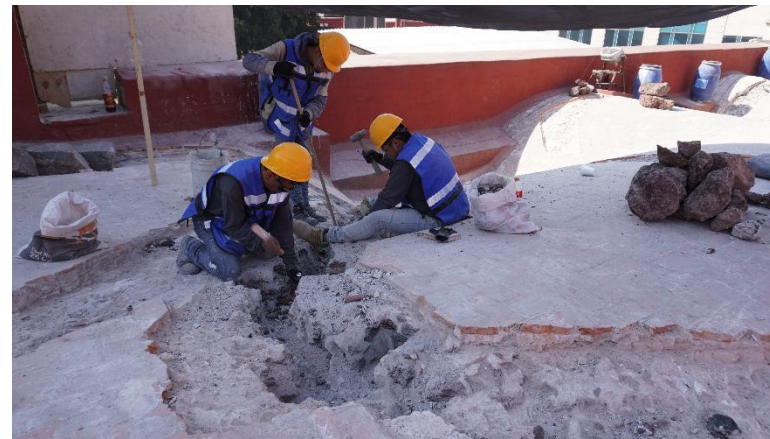
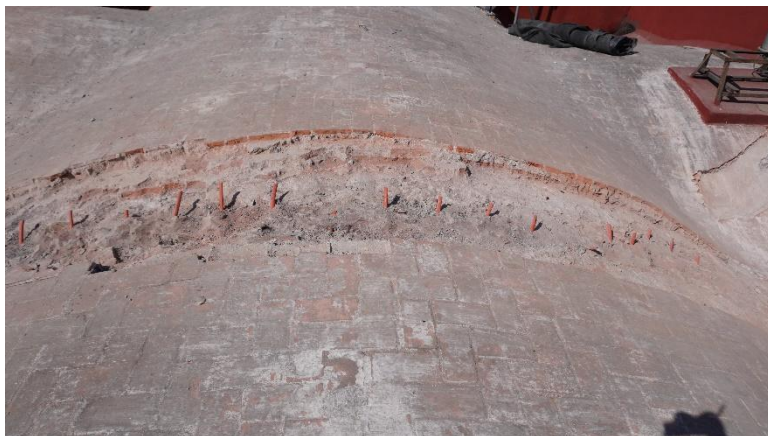
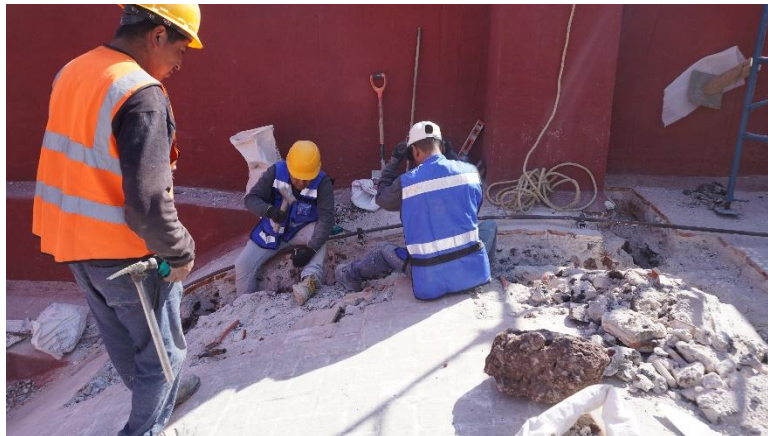
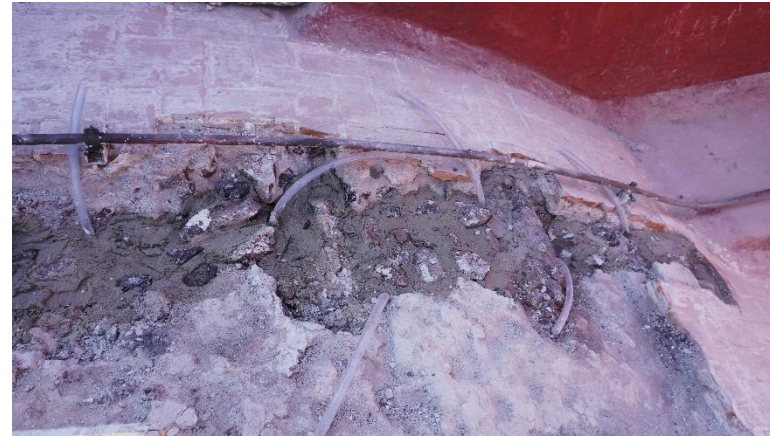
#### 4.Extradós de las Bóvedas de Nave principal.

Inician los trabajos de liberación de enladrillado en extradós de bóvedas de la Nave principal en grietas y fisuras a 30cm según la trayectoria, se encontró mortero de diferentes materiales de una intervención previa, también se encontraron puertos de inyección.

Inician los trabajos de Consolidación para cocer grietas, se aperturan cajas de 40cm x 60 cm para recibir las grapas de tezontle a cada 60 cms, posteriormente el rajueleo y se dejan puertos de inyección a cada 40cms.
