**Informe de la Reunión del 4 Marzo 2022 en
SAN JUAN CUAUHTINCHAN, PUEBLA**
Observaciones, Acuerdos y Recomendaciones

Presenta
ICOMOS Mexicano AC

III. OBSERVACIONES DEL ESTADO ACTUAL DEL CONJUNTO CONVENTUAL, SUS INTERVENCIONES Y LA REUNIÓN

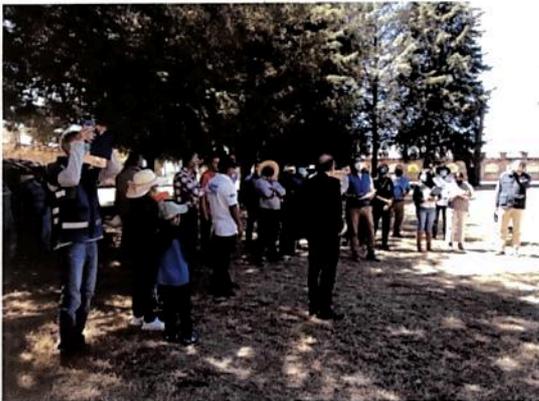
Imagen 3. Recorrido guiado por el Mtro en Arq. David Vázquez aclarando dudas de la Comunidad, en el atrio explicando los trabajos de la Fachada Principal.

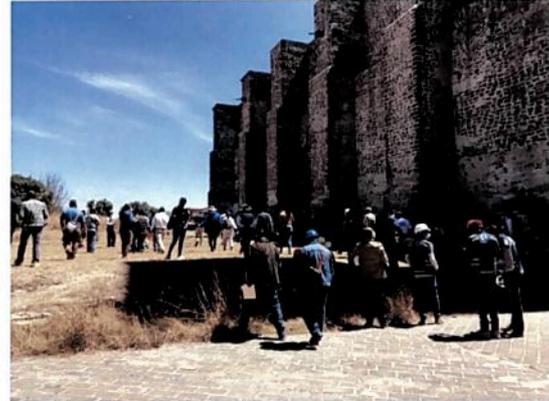
Imagen 4. Fachada lateral de la iglesia.

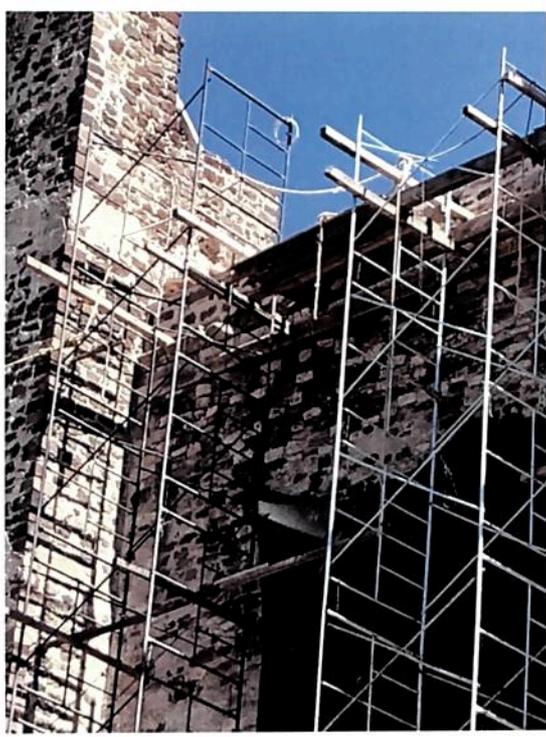
- importantes ahora son los de consolidación (Imágenes 5, 6 y 8) que permitan reducir mayores riesgos por otros sismos posibles, filtraciones a través de las grietas en las bóvedas que generarían un desgaste mayor por exposición al intemperie lo que debilitaría la estructura de la torre sur, y para restaurarse implicaría mayores gastos o ser un daño irreparable.

Imagen 5. Los especialistas aclararon en la reunión posterior al recorrido, que en el siglo XVI los conventos completos contaban con un aplanado que protegía la piedra de quedar expuesta a la intemperie, para lo cual en este momento no hay presupuesto.

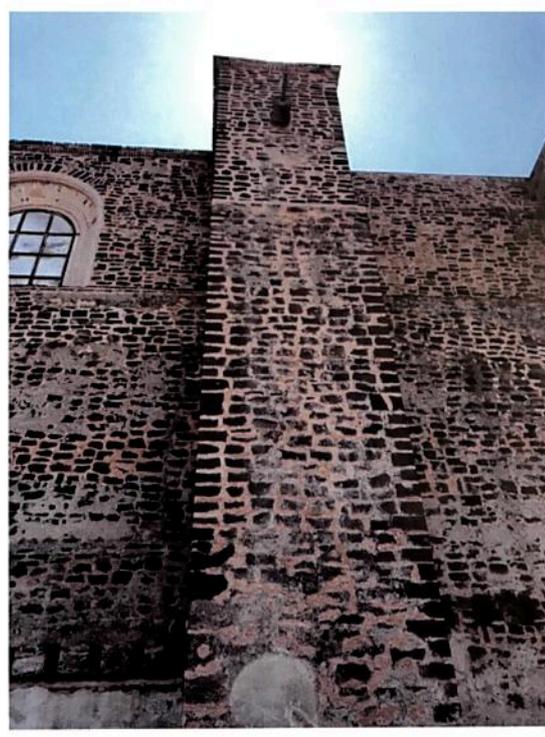
Imagen 6. Fue severamente criticado por algunos de los denunciantes de la comunidad el color blanco de la argamasa con que se rejunteó la piedra. En la exposición posterior del proyecto se mostraron los resultados de las pruebas de laboratorio realizadas para establecer la que se utilizó como la mejor solución. Además tiene el beneficio de permitir reconocerlo y diferenciarlo de otras intervenciones.

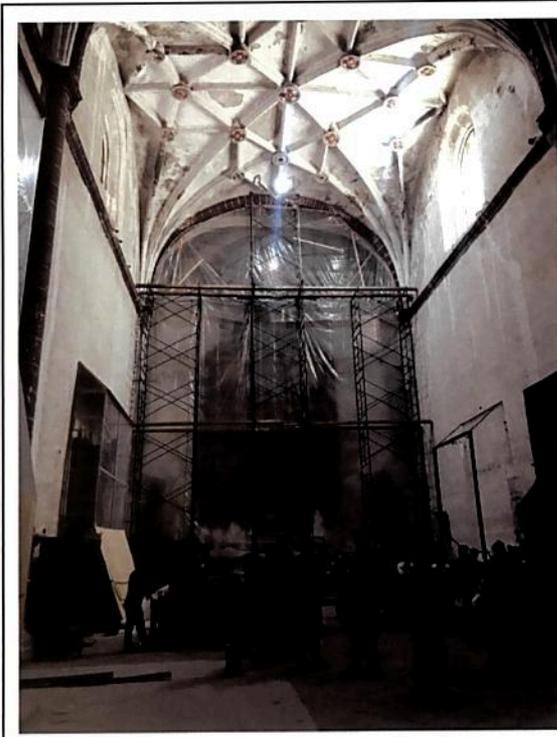
Imagen 7. El retablo, que es una de las joyas más importantes del Conjunto Conventual, ha sido debidamente protegido para evitar daños por los trabajos de restauración a realizar en la bóveda.

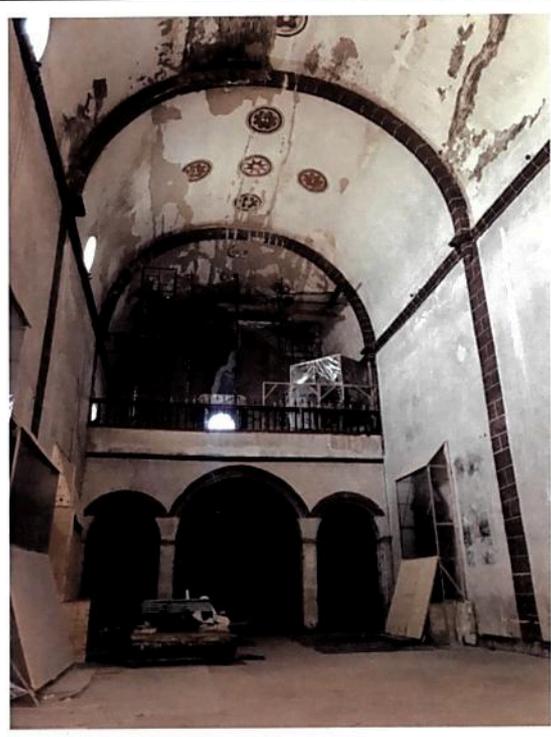
Imagen 8. Se pueden observar los trabajos críticos bien realizados para evitar las posibles filtraciones por las grietas en la próxima época de lluvias, especialmente en la parte del coro, sin los cuales el deterioro podría ser incalculable e irremplazable. (Ver anexo x)

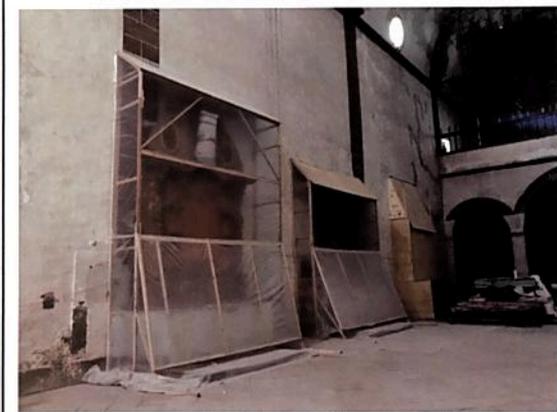
Imagen 9. Ha habido cuidado y profesionalismo para colocar las protecciones de los bienes muebles y pinturas murales a resguardar para futuras intervenciones.

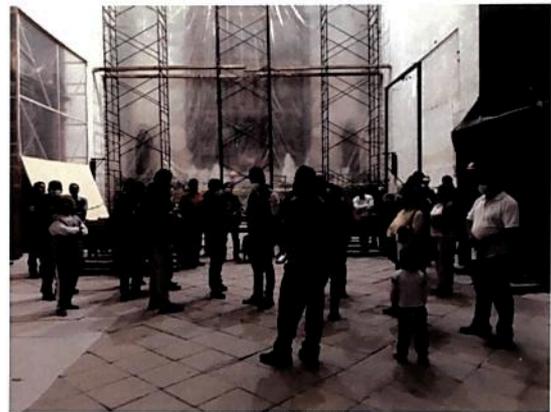
Imagen 10. Las explicaciones que se dieron sobre las intervenciones fueron muy exhaustivas. Se tuvo la precaución de no subir a tanta gente al techo para ver los trabajos desde arriba, pero se mostraron en diapositivas en la presentación posterior del proyecto los procesos de la obra. (Ver fotografías del anexo X)

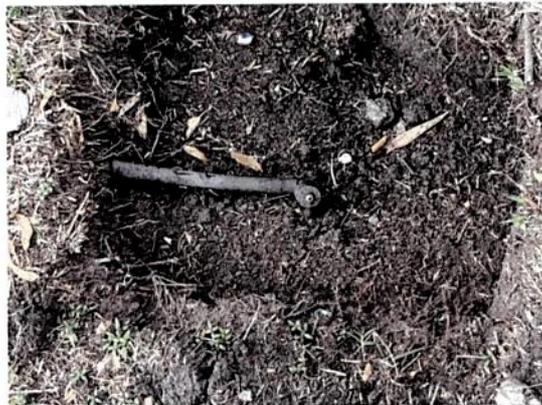
Imagen 20. Evidencia del sistema de riego roto y descompuesto.

- Sumarse a este trabajo comprometido y generoso de restauración como comunidad, concentrando más energía en dar continuidad a otros esfuerzos realizados anteriormente en relación al cuidado del huerto, a través de la recuperación del cultivo de especies nativas, que también podrían convertirse en focos de desarrollo y atención para propios y ajenos, incluyendo el cultivo piscícola, que es una importante particularidad de este recinto (ver imágenes 18, 19, 20 y 21).

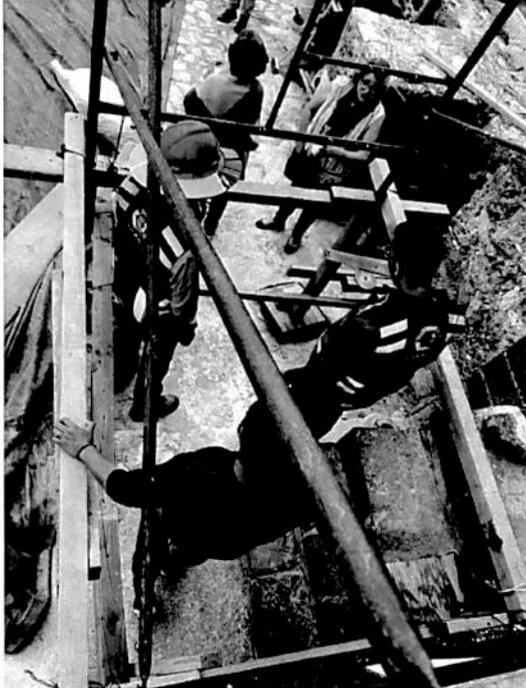
<p>Explicación de los procedimientos en proceso.</p>	<p>Trabajos para la consolidación de la torre.</p>

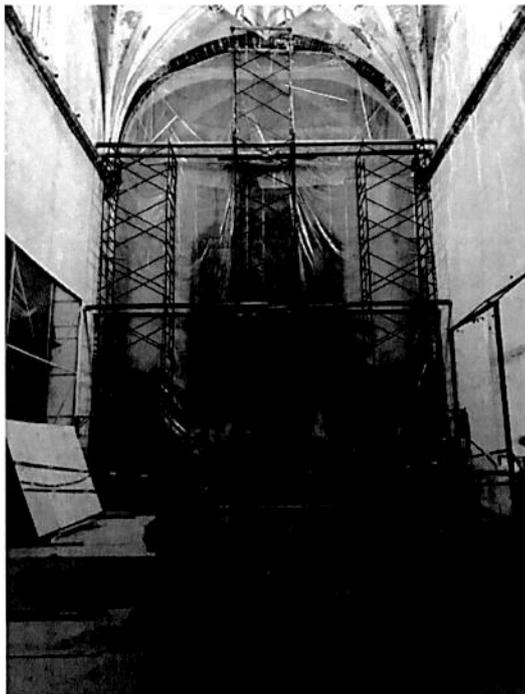
Protección del retablo principal y explicación de procedimientos de intervención.

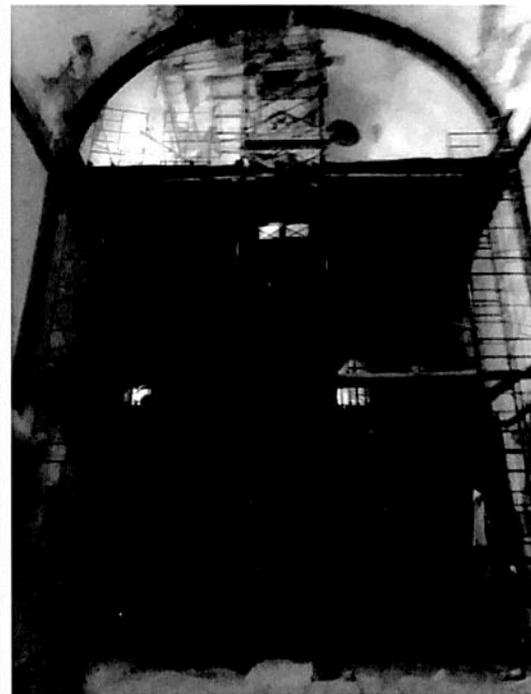
Andamiaje para realización de trabajos de consolidación.

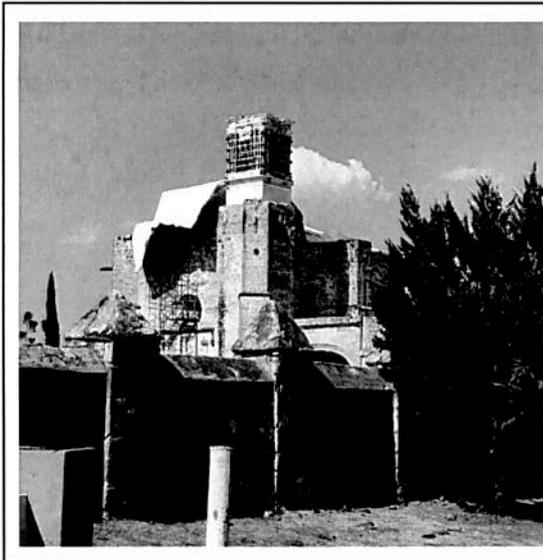
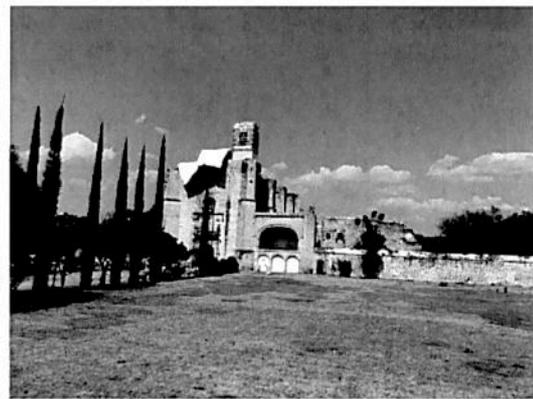
Sin acceso al público por peligro de colapso.

Bóveda colapsada.
